**RAPPORT D'OBSERVATION :
GESTION DES EAUX PLUVIALES ET
INTERCEPTION DES EAUX SOUTERRAINES
SUR LE CHANTIER DE L'AUTOROUTE A69
04/04/2024**

Association Eau Secours 31
10 bis rue du colonel Driant
31400 TOULOUSE
eau.secours31@gmail.com

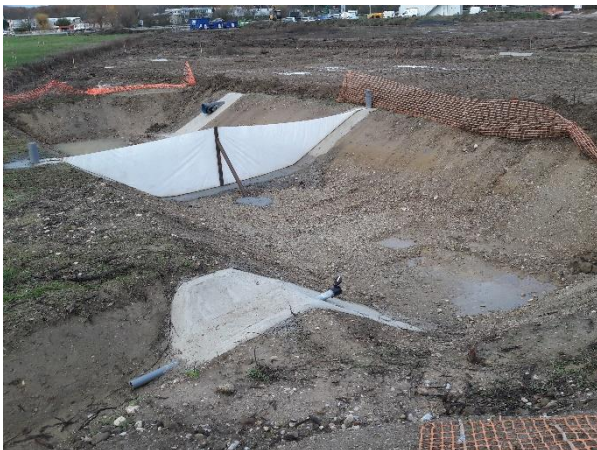
Figure 1 : Géotextile de séparation

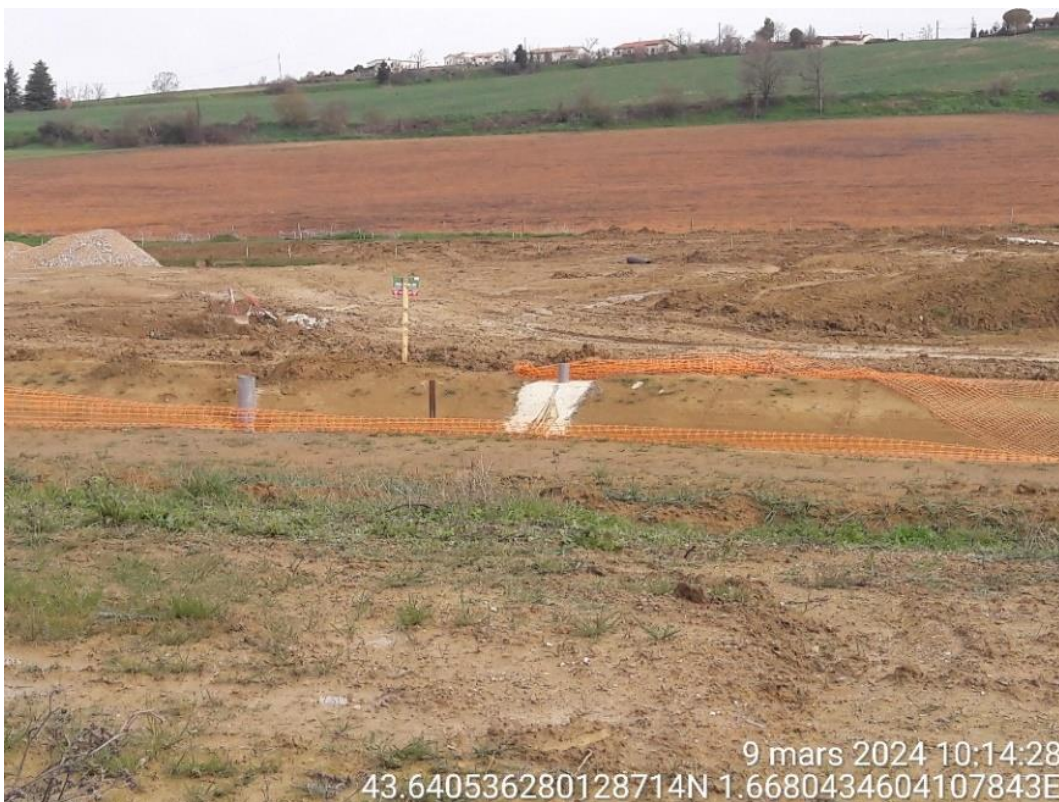
Figure 8: BP11500 Verfeil (31)

- Le géotextile est endommagé

- Certains bassins n'ont pas de géotextile du tout. Dans ces bassins, la décantation est moins efficace.
- Le colmatage et la dégradation des géotextiles verticaux montre que leur suivi - entretien est très nettement insuffisant. En cas de pollution chimique accidentelle sur la zone de chantier, l'impact sur le milieu récepteur sera direct et probablement non détecté.

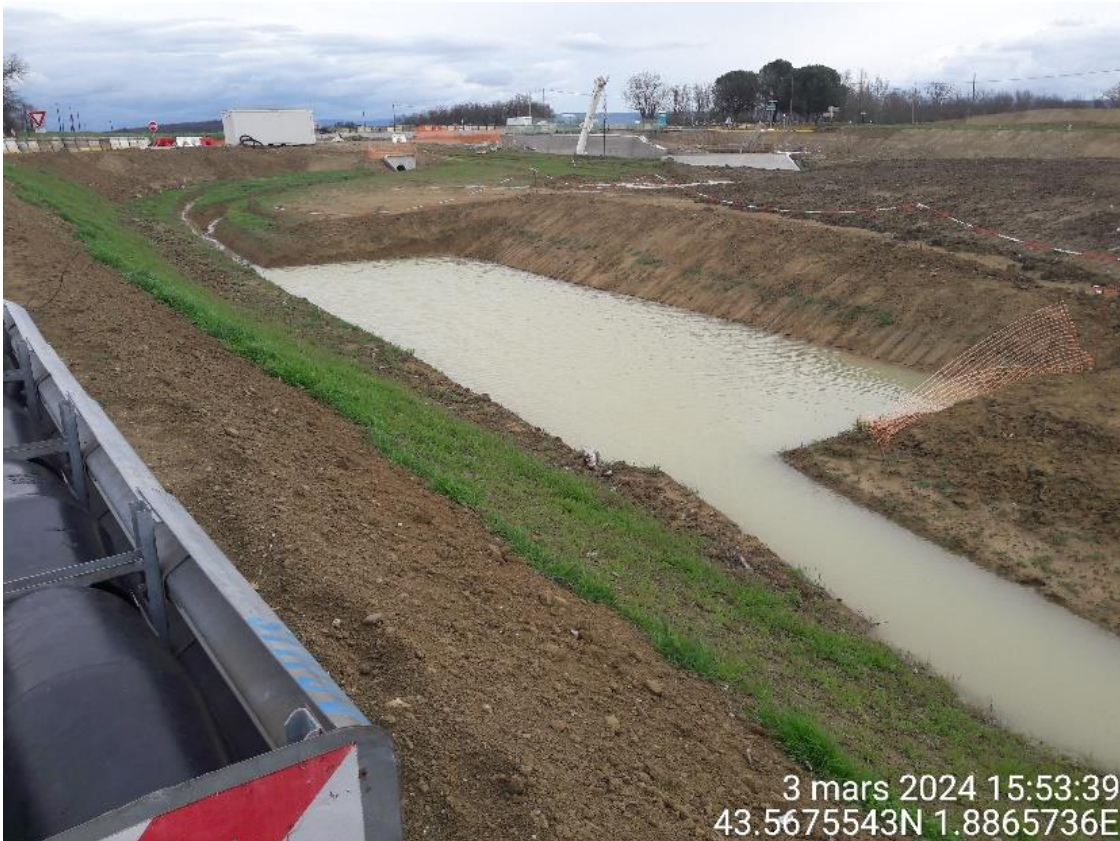
Figure 10 : BP sans désignation ATOSCA Appelle (81)

- Le géotextile de séparation n'est pas installé

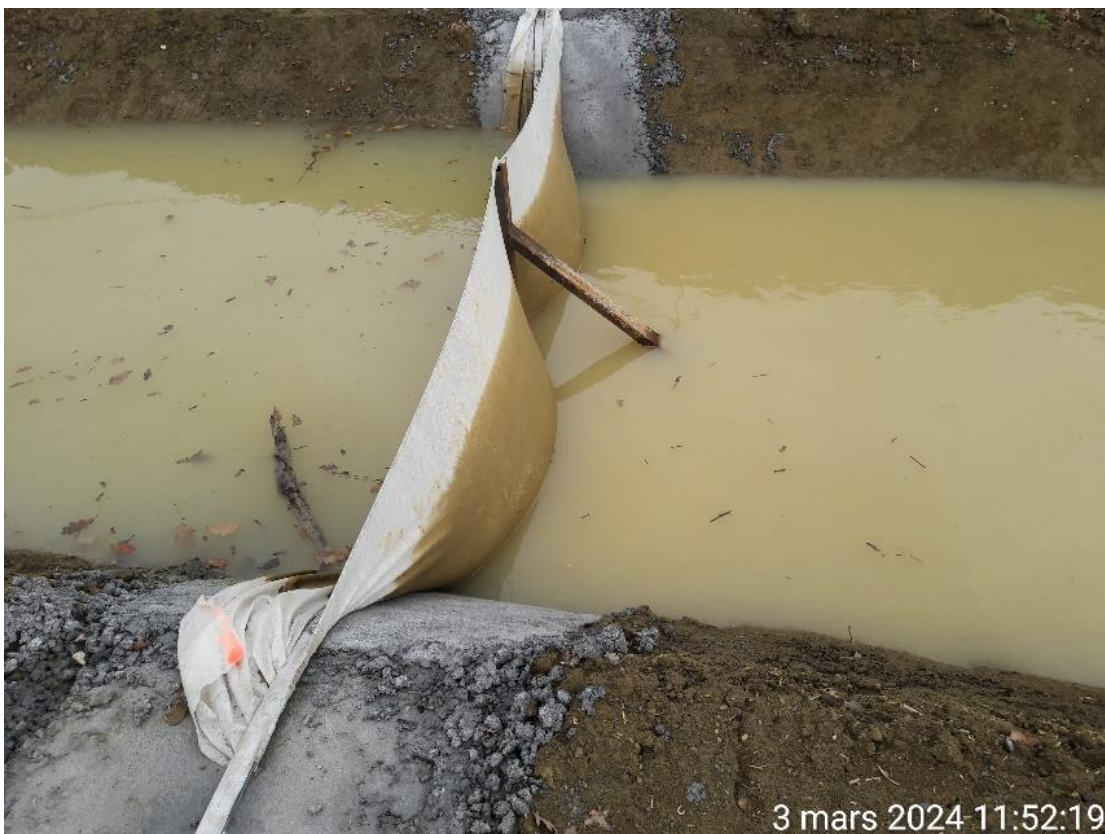
Figure 12: BP14900 Teulat (81) / Point GPS : 43.62561796748807, 1.7043663680378018

- Le géotextile est colmaté (proche de la rupture) et provoque une différence de charge hydraulique (niveau) entre les compartiments

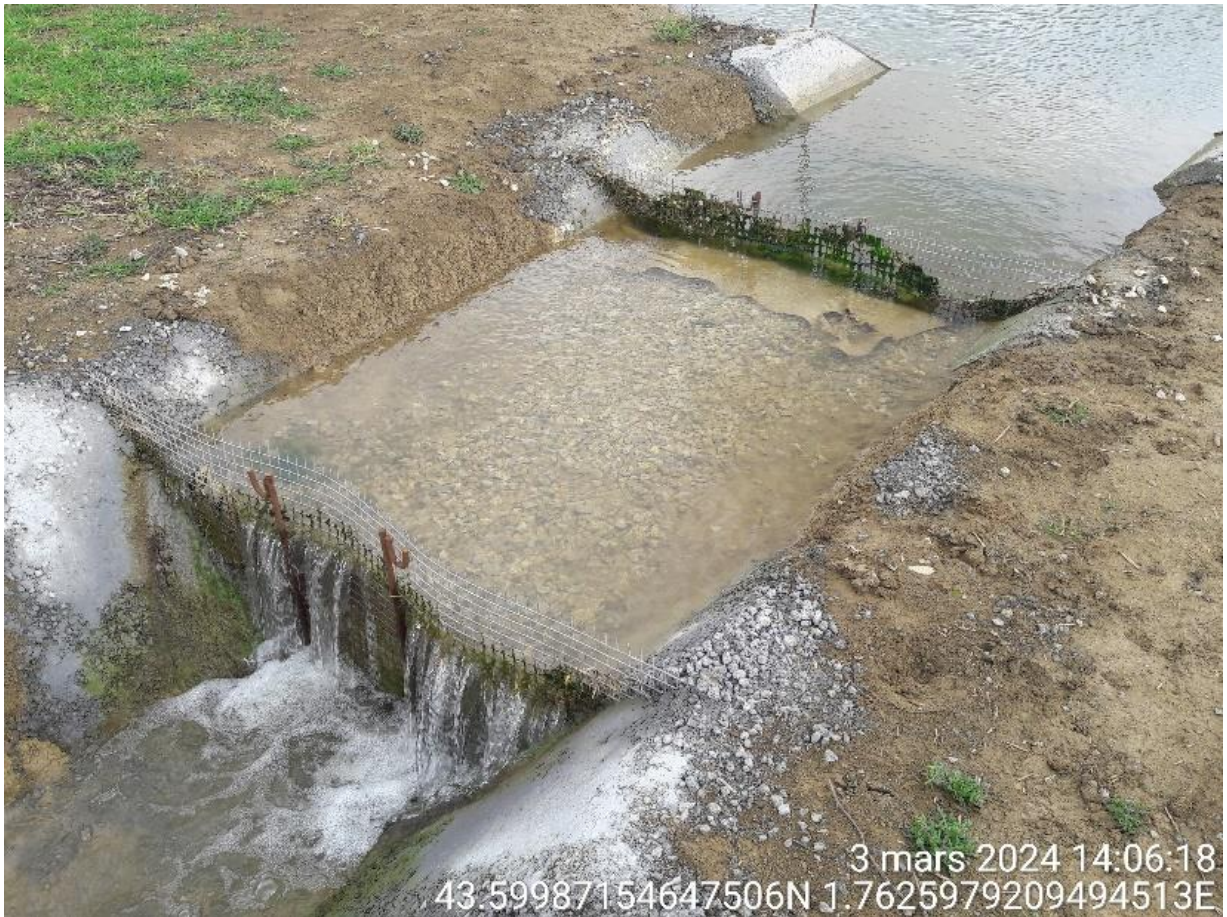
Figure 13 : BP20450 VENDINE (31)

- Colmatage du filtre à gravier (débordement)

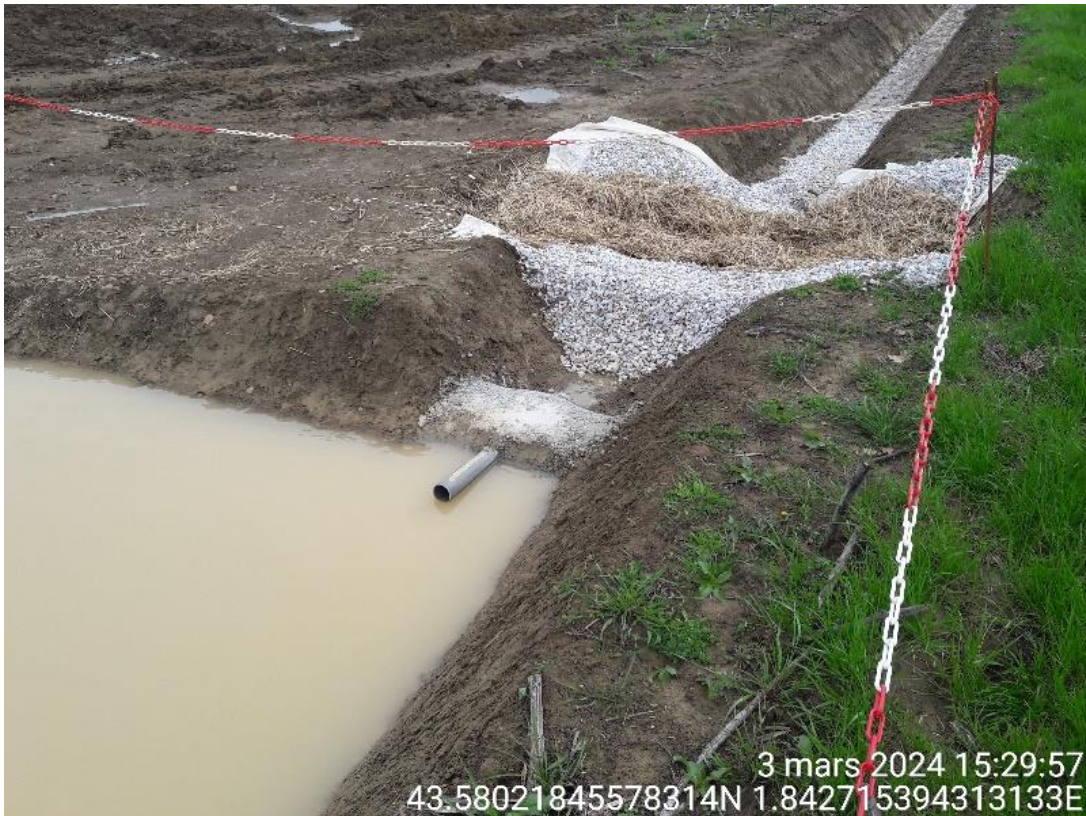
Figure 14: BP27400 CAMBON (81)

- Absence de cage métallique et donc impossibilité de nettoyer la charge de gravier, toute pollution accidentelle sera diffuse et non maîtrisable

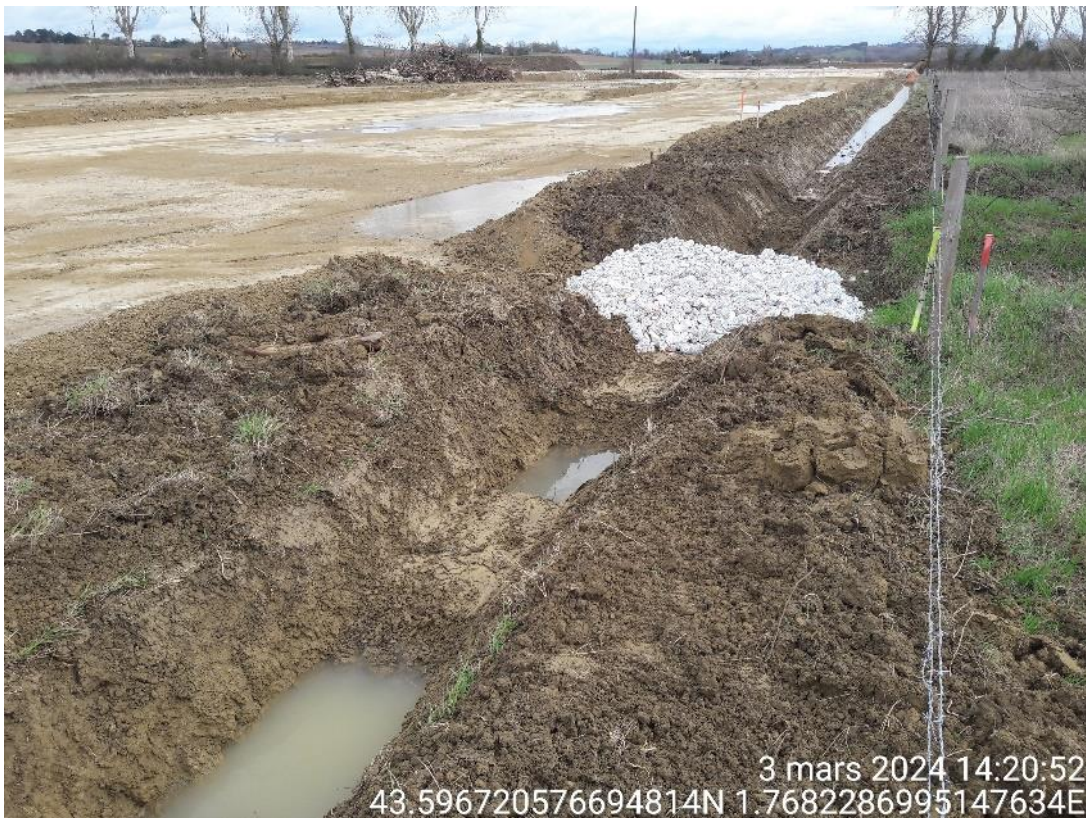
Figure 15 : Fossé sans bassin, juste un tas de gravier – CAMBON (81)

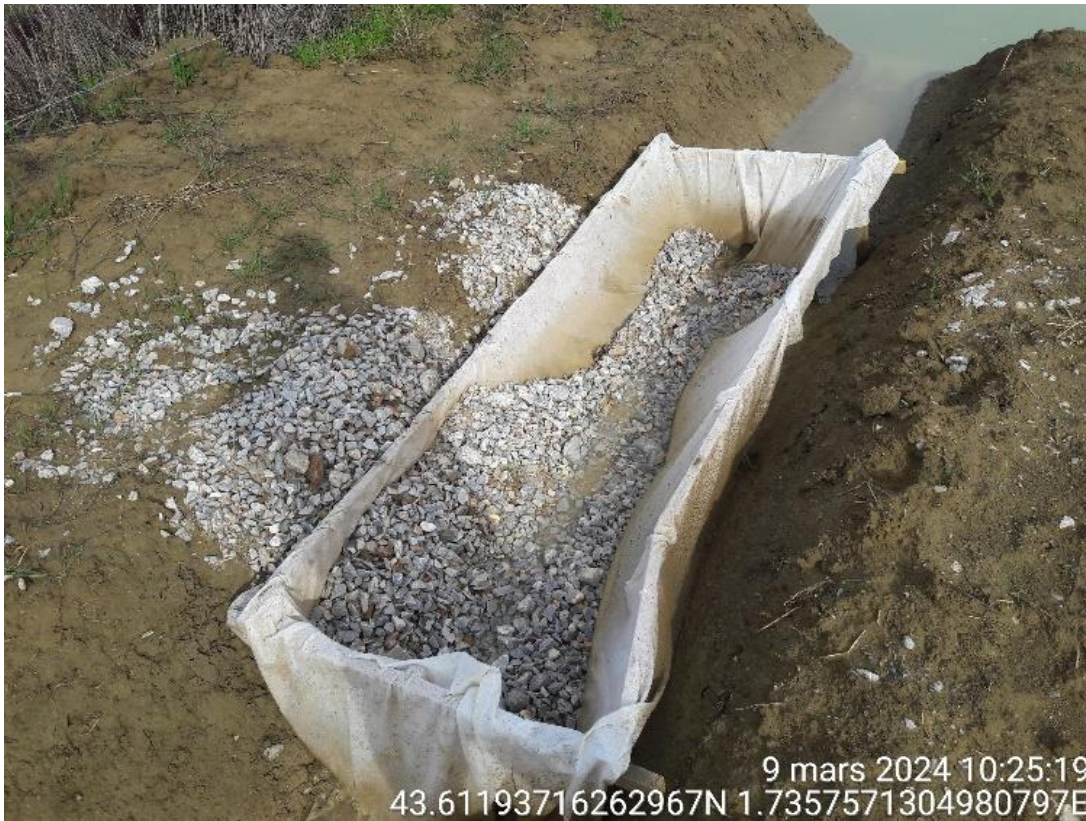
Figure 22 : BP sans désignation ATOSCA MONTCABRIER (81)

- Mauvaise mise en œuvre du dispositif filtrant. Il n'épouse pas le fossé, l'eau passe à côté

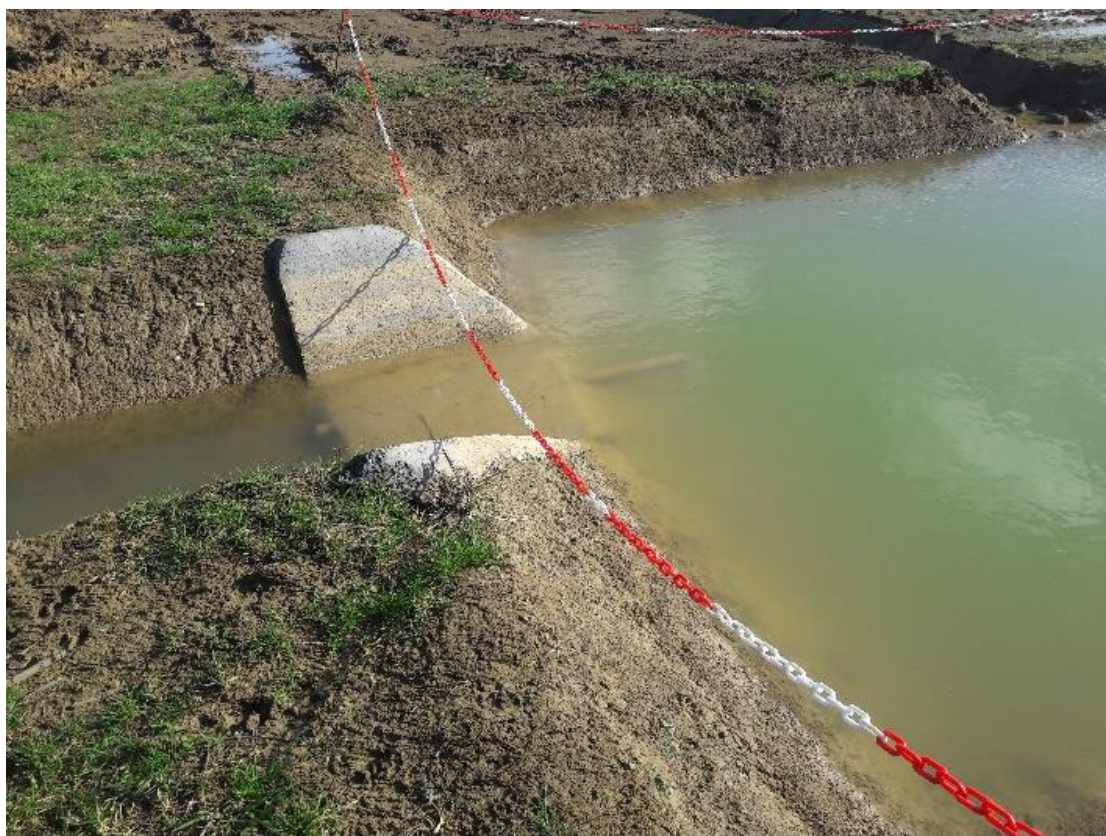
Figure 23: BP19xxx sans désignation ATOSCA FRANCARVILLE (31) le 11/02/2024 - Point GPS: 43.602584, 1.752358

- Absence de clapet de confinement

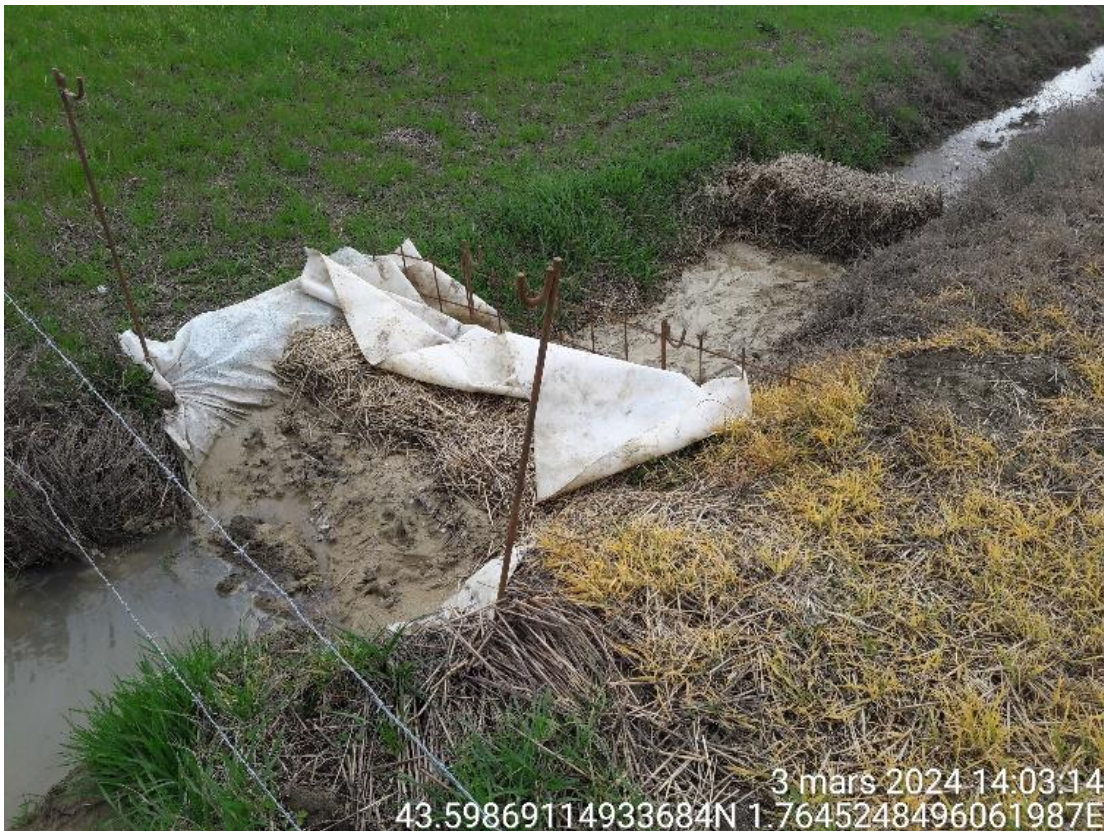
Figure 28 : OH2066 VENDINE (31)

- Filtres à paille colmatés

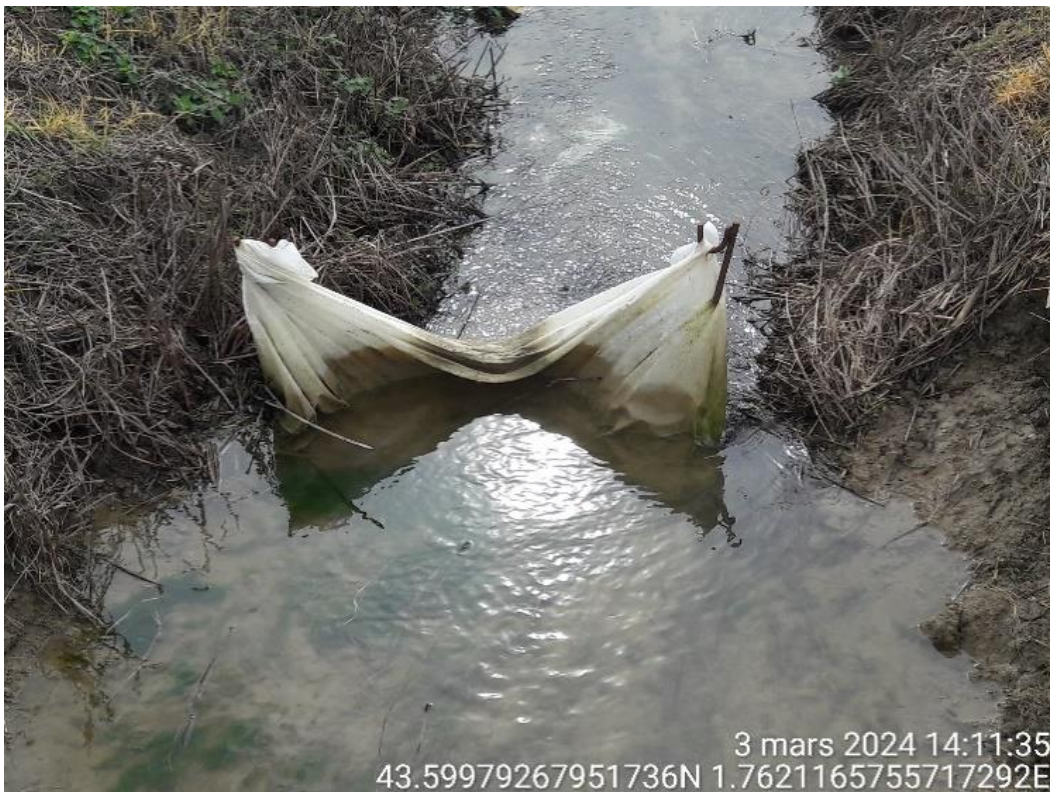
Figure 34: BP20400 VENDINE (31)

- Des filtres à paille vides (charge déversée dans les fossés alentours)

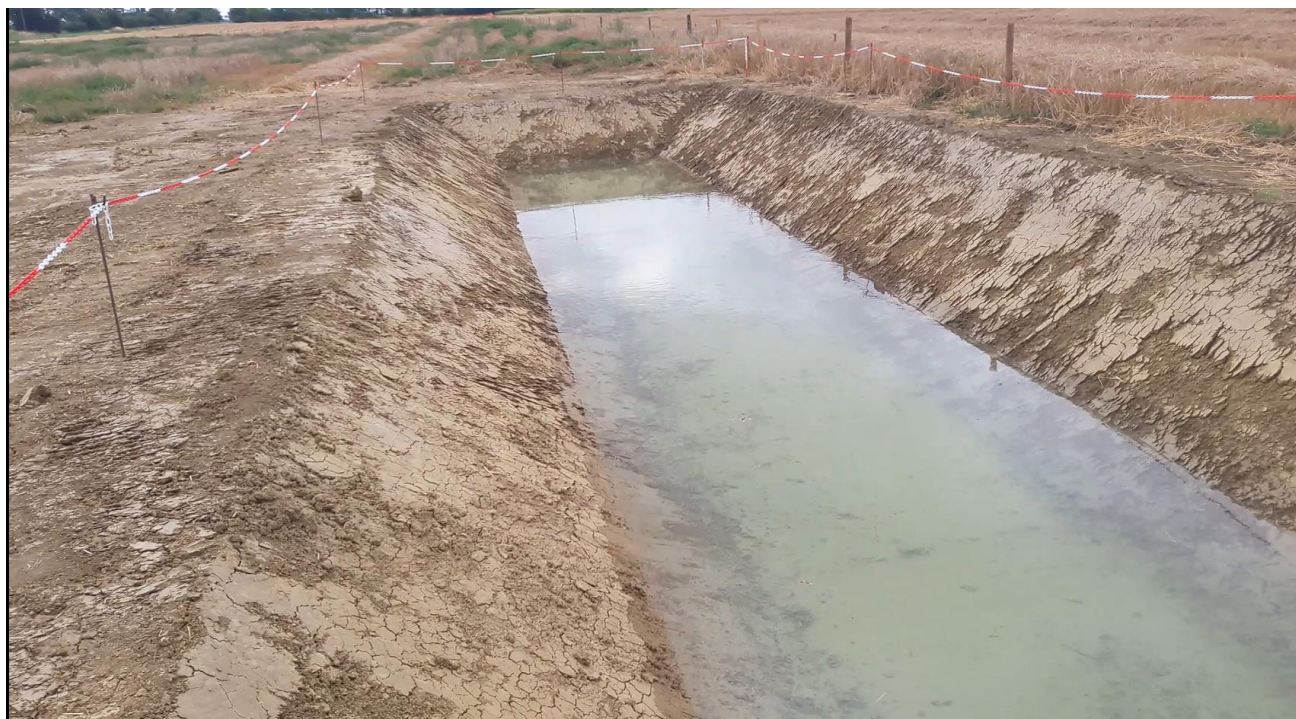
Figure 38: BP20450 VENDINE (31)- Point GPS: 43.599901, 1.762760 le 15/07/2023

En effet, après excavation des bassins BP20400 et BP20450 sur la commune de VENDINE (Figures 38 et 39), il a été observé que l'eau remontait de plusieurs dizaines de centimètres dans le fond des bassins (ANNEXE 1 : Tableau de mesures). **La consultation des relevés de précipitation des jours précédents montre clairement que cette eau ne provient pas de la pluie mais directement d'une masse d'eau souterraine.**

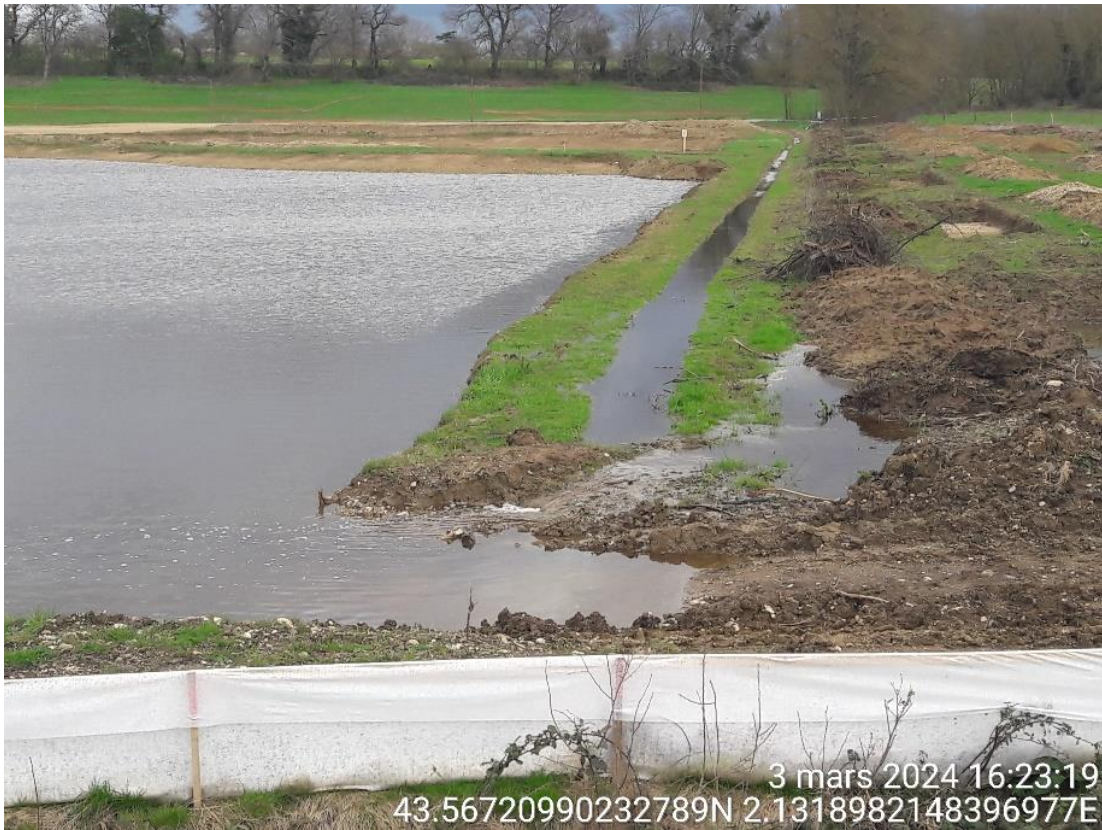
Figure 42: Fossé eaux pluviales se déversant dans la nappe mise à l'air libre – SOUAL (81)

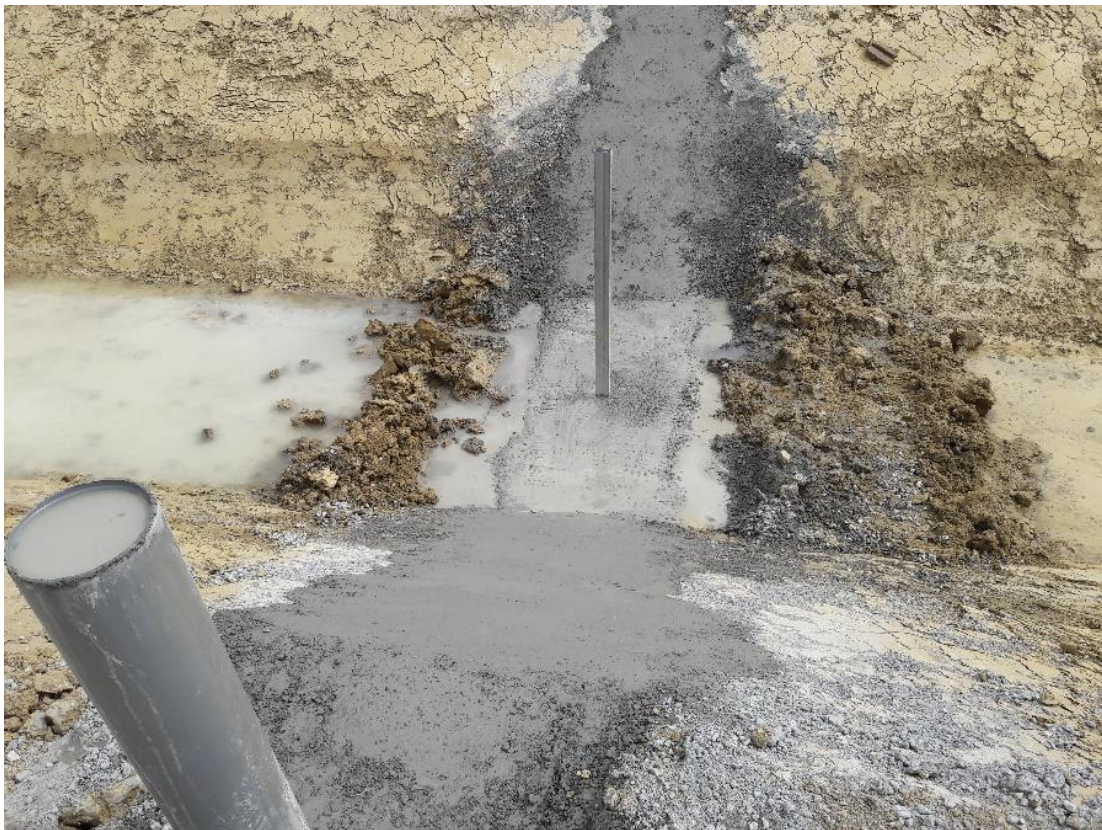
Figure 43: BP20450 VENDINE (31) le 21/07/2023 - Point GPS : 43.599901, 1.762760

- Travaux de maçonnerie en contact avec les eaux souterraines

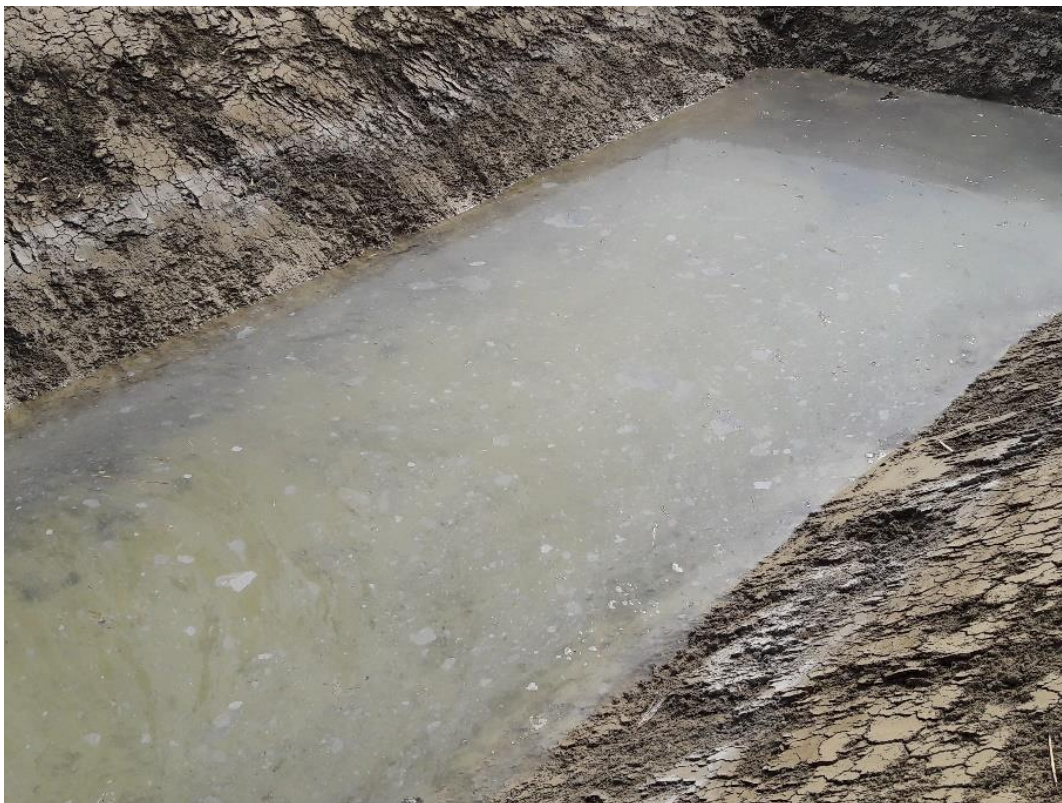
Figure 44 : BP20450 VENDINE (31) le 21/07/2023 - Point GPS : 43.599901, 1.762760 - Pollution laitance béton dans nappe mise à l'air libre

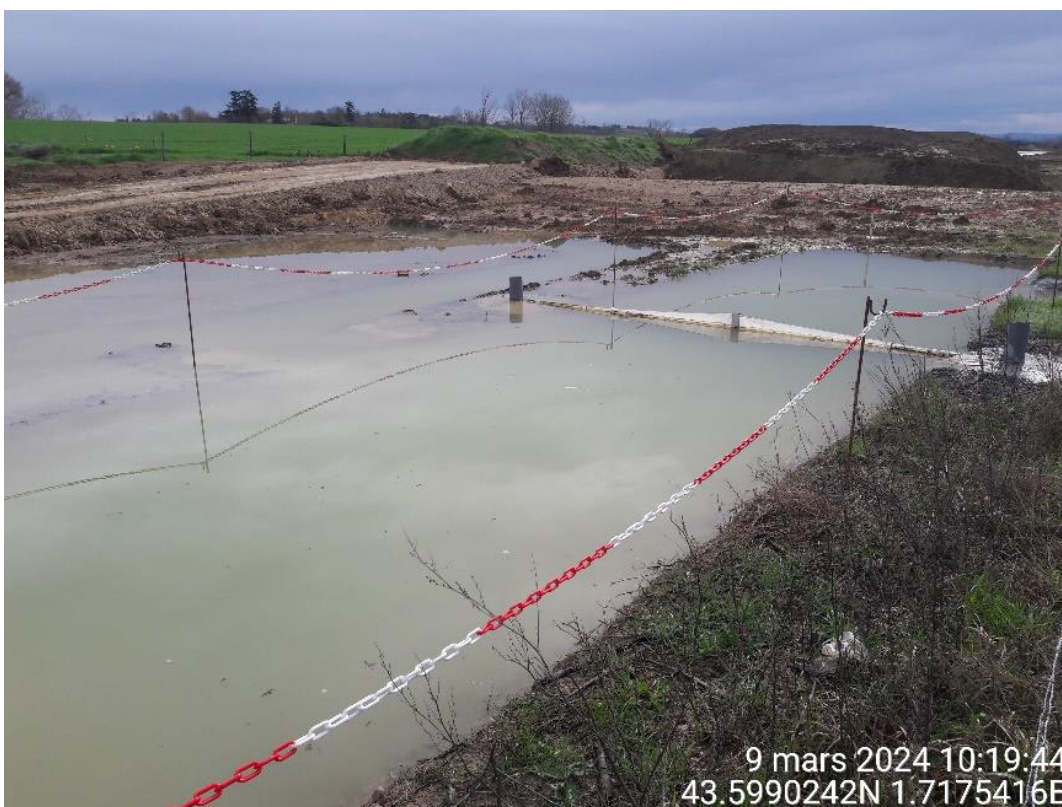
Figure 45:BP15300S TEULAT (81)

- Remontées des eaux souterraines en période pluie – débordement des bassins provisoires

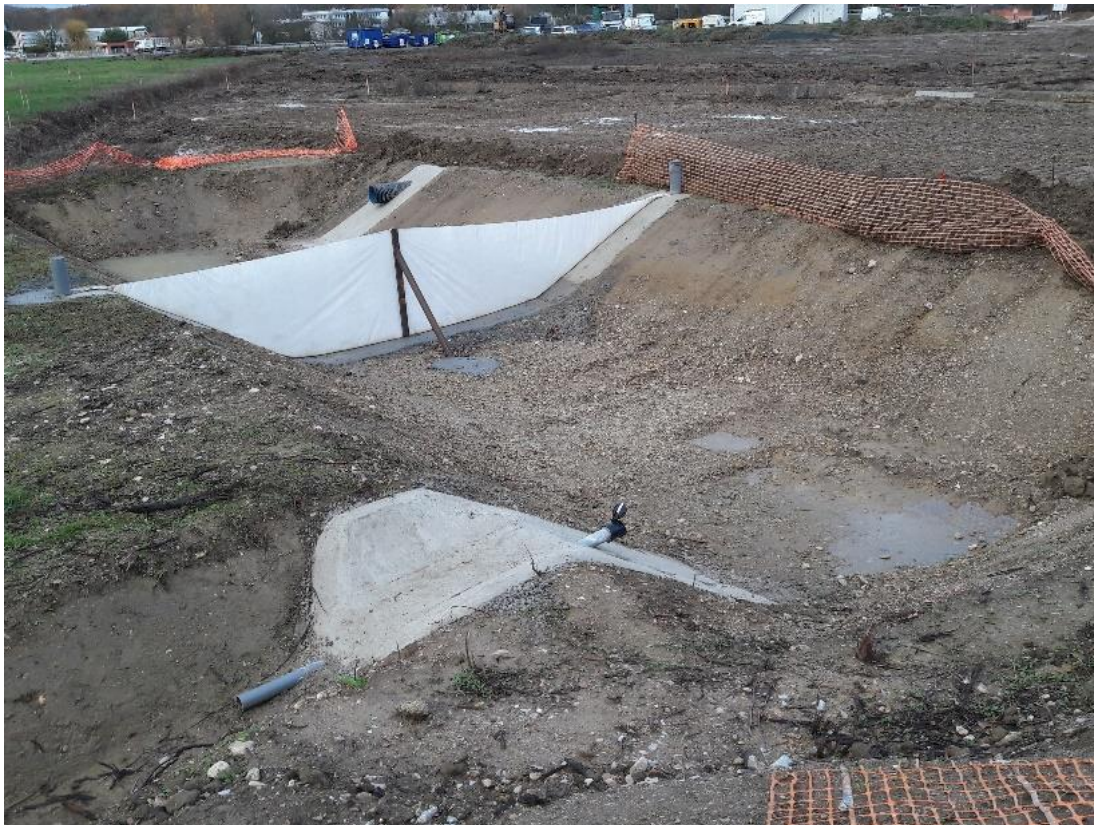
- Bassins non étanches – infiltration dans le sol

Figure 47: BP Super U SOUAL (81) - Point GPS : 43.56662466, 2.13152130 le 13/12/2023 après 15mm de pluie dans la journée

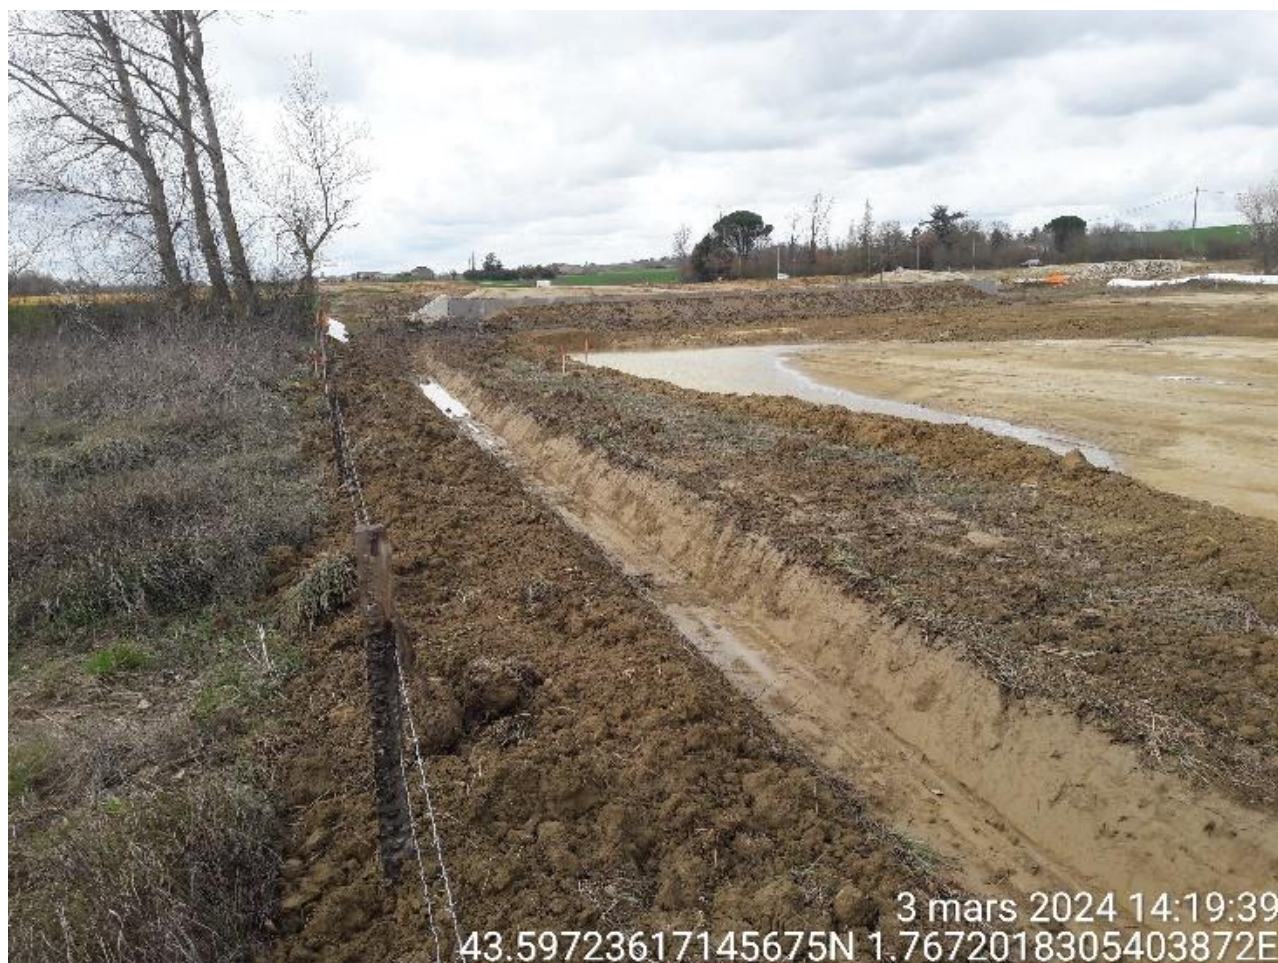
Figure 48: VENDINE (31)

- Talus entre la zone de chantier et les fossés de collecte

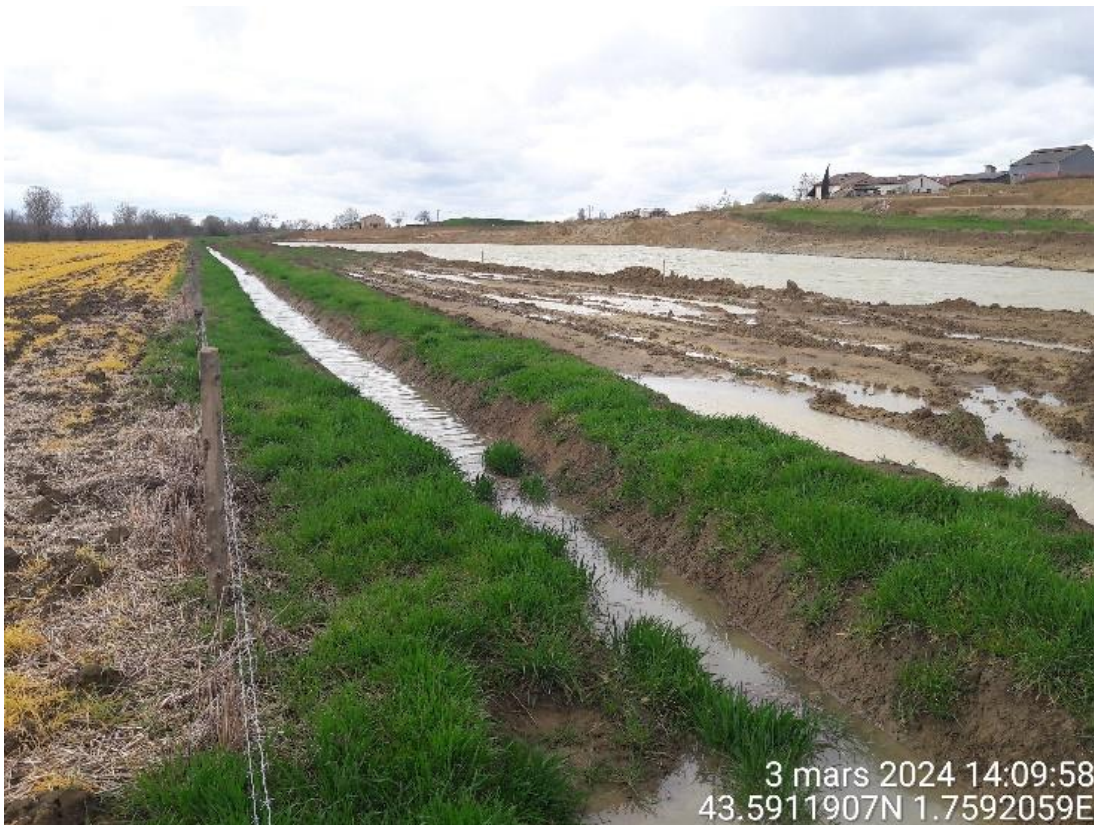
Figure 49 : Talus empêchant le ruissellement vers les fossés de collecte FRANCARVILLE (81)

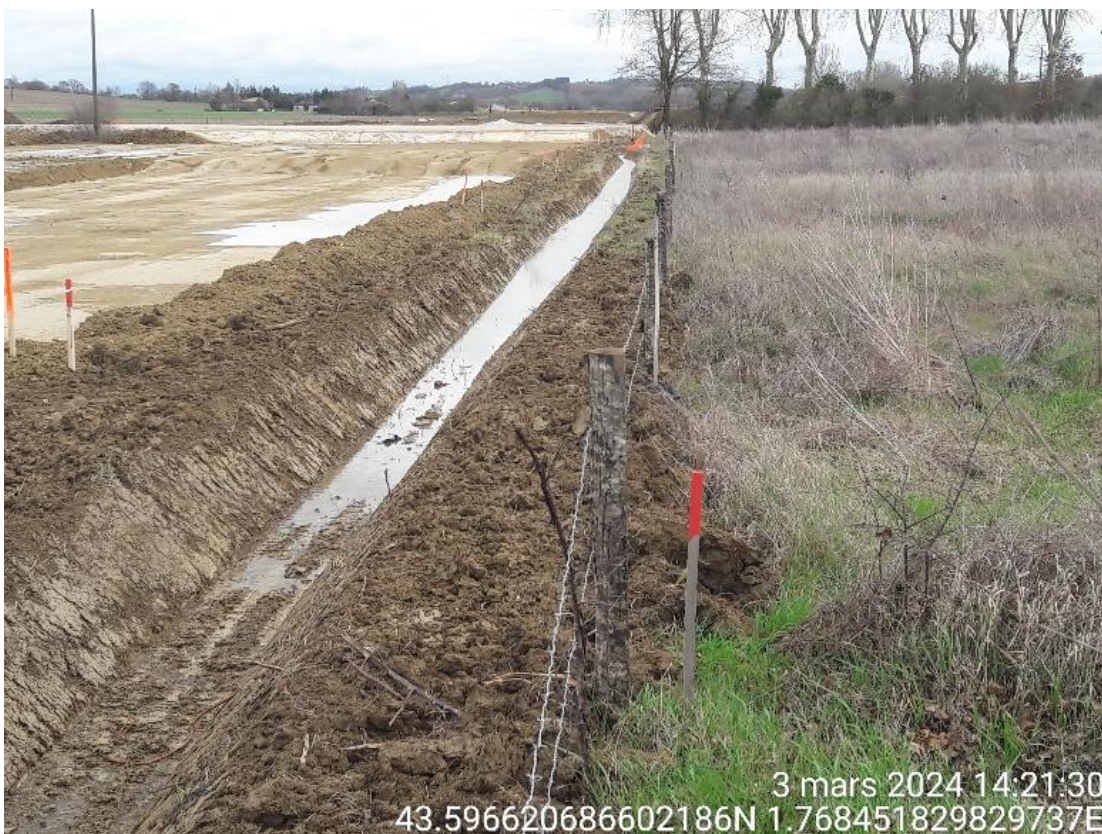
Figure 50: VENDINE (31)

- Fossés en contact avec la nappe

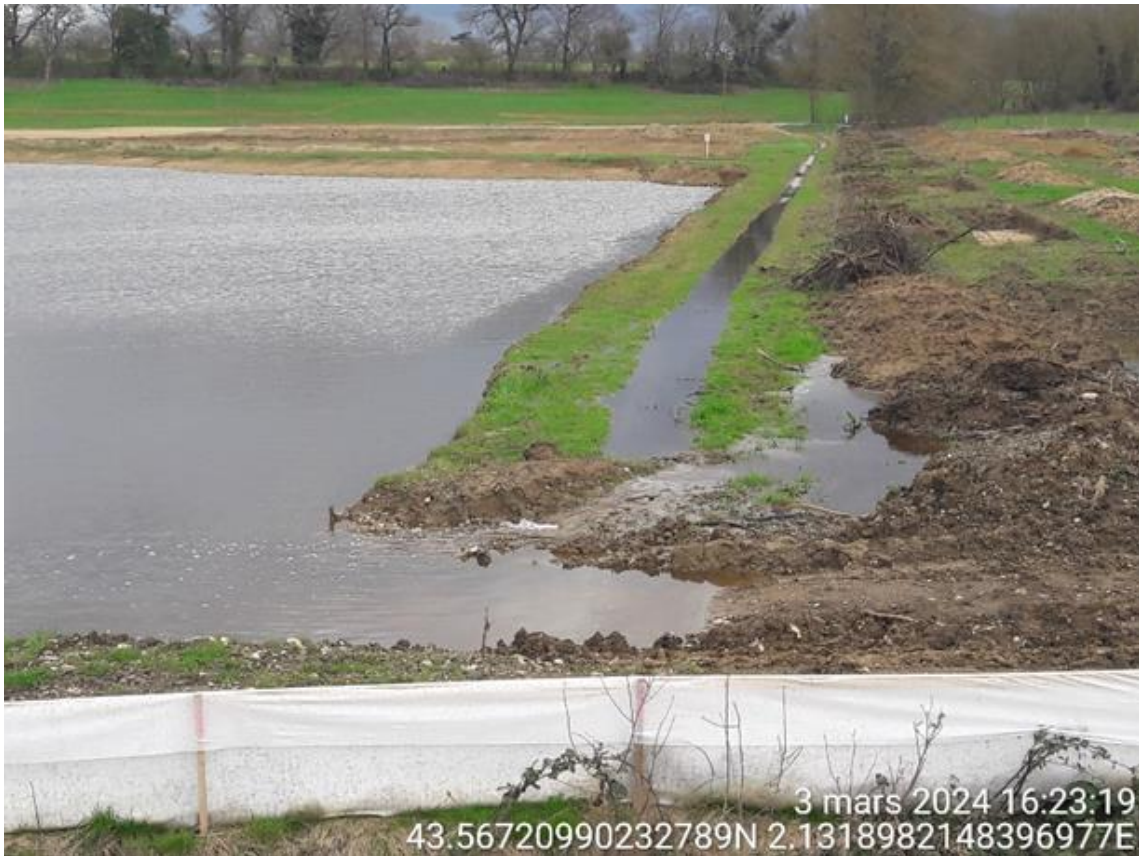
Figure 51: Fossé eaux pluviales en contact avec la nappe mise à l'air libre – SOUAL (81)

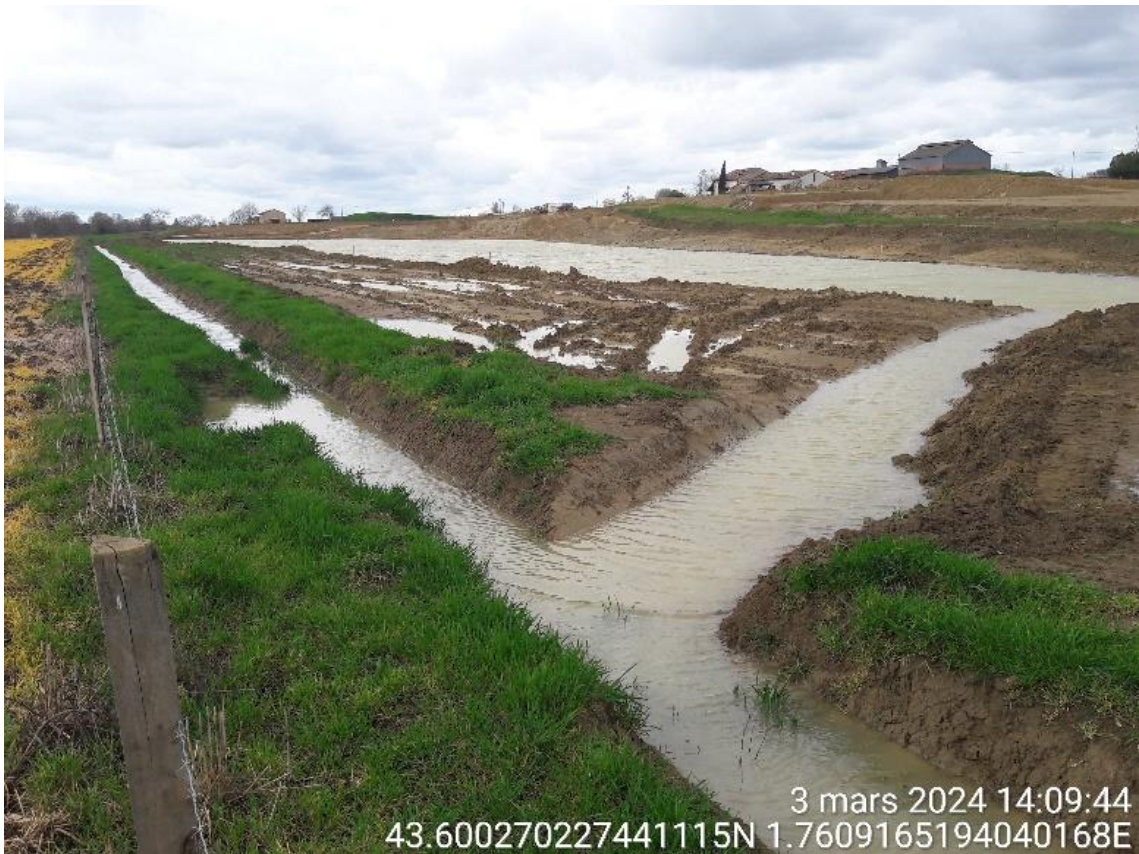
Figure 52: Eau de la nappe mise à l'air libre (haut) relié au fossé de collecte des eaux pluviales (bas) - FRANCARVILLE (31)

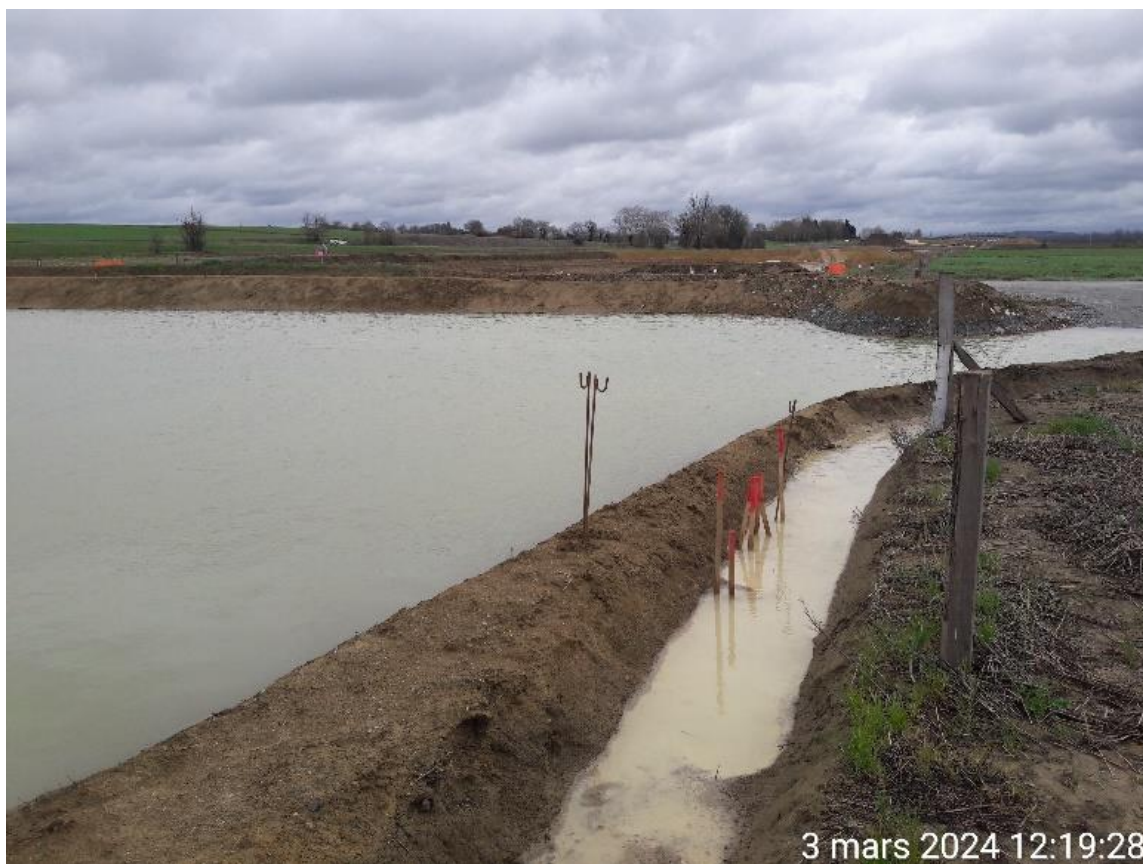
Figure 53: MONTCABRIER (81) - Point GPS 43.61218809, 1.735683168

- Accumulation/Décantation dans les fossés – mauvaise pente ou bassin plein

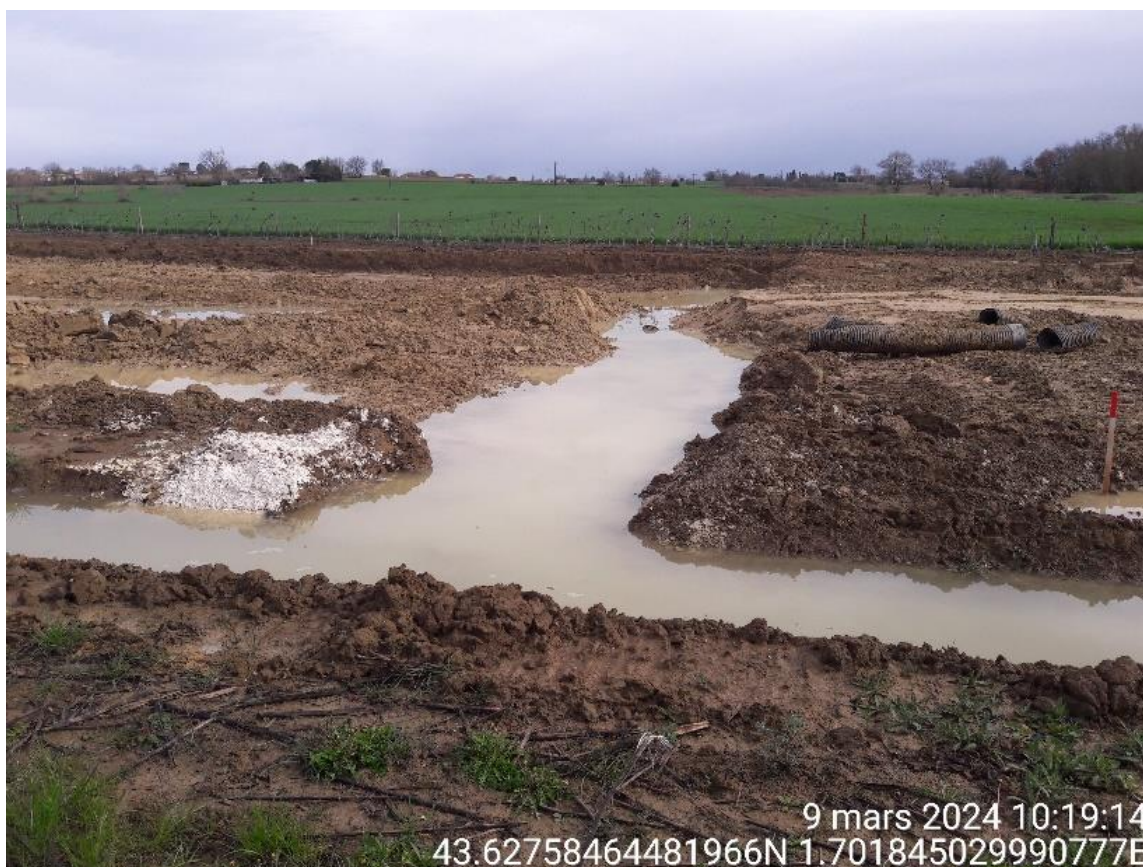
Figure 54 : BP15300S TEULAT (81) avec tas de chaux à gauche
