**RAPPORT D'OBSERVATION :
GESTION DES EAUX PLUVIALES ET
INTERCEPTION DES EAUX SOUTERRAINES
SUR LE CHANTIER DE L'AUTOROUTE A69
04/04/2024**

Association Eau Secours 31
10 bis rue du colonel Driant
31400 TOULOUSE
eau.secours31@gmail.com

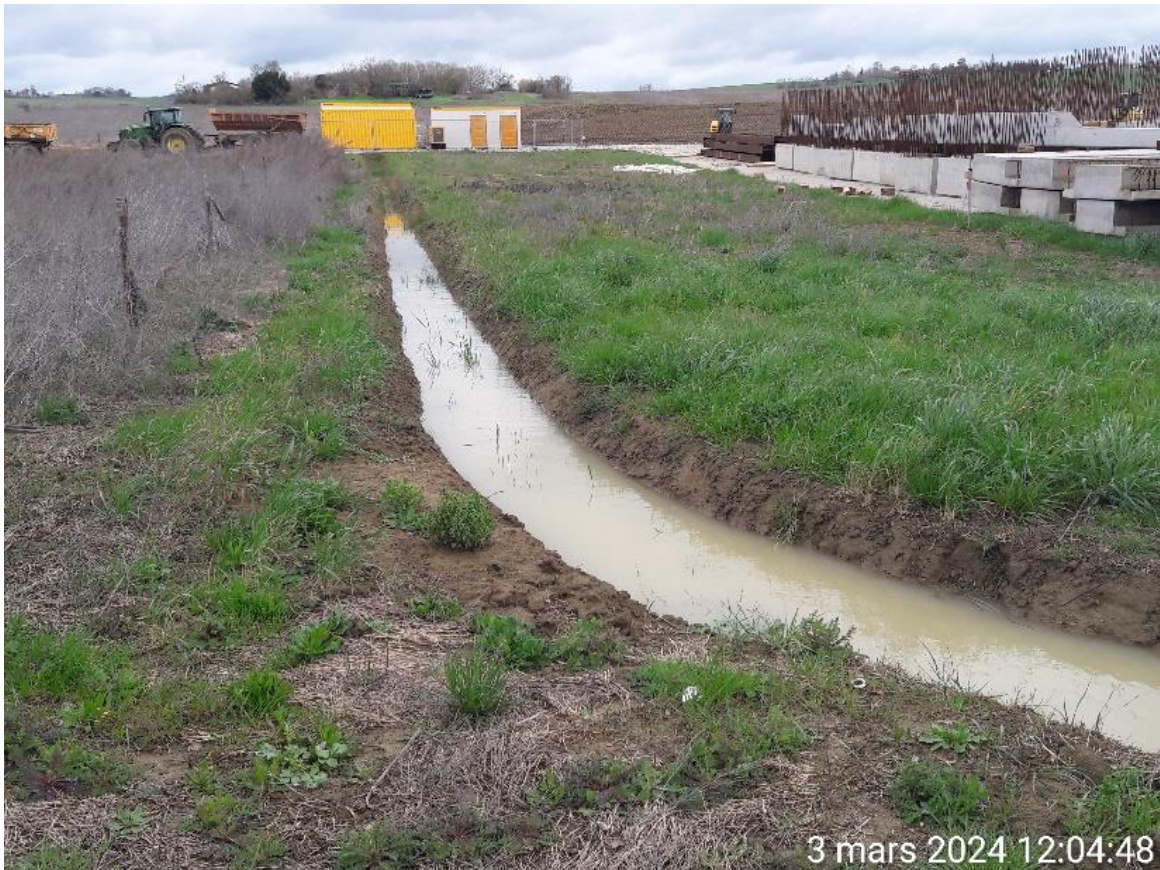
Figure 55: BP15600 TEULAT (81) - Point GPS : 43.621602617897004, 1.709643395612028

- Accumulation/Décantation dans les fossés – mauvaise pente ou bassin plein

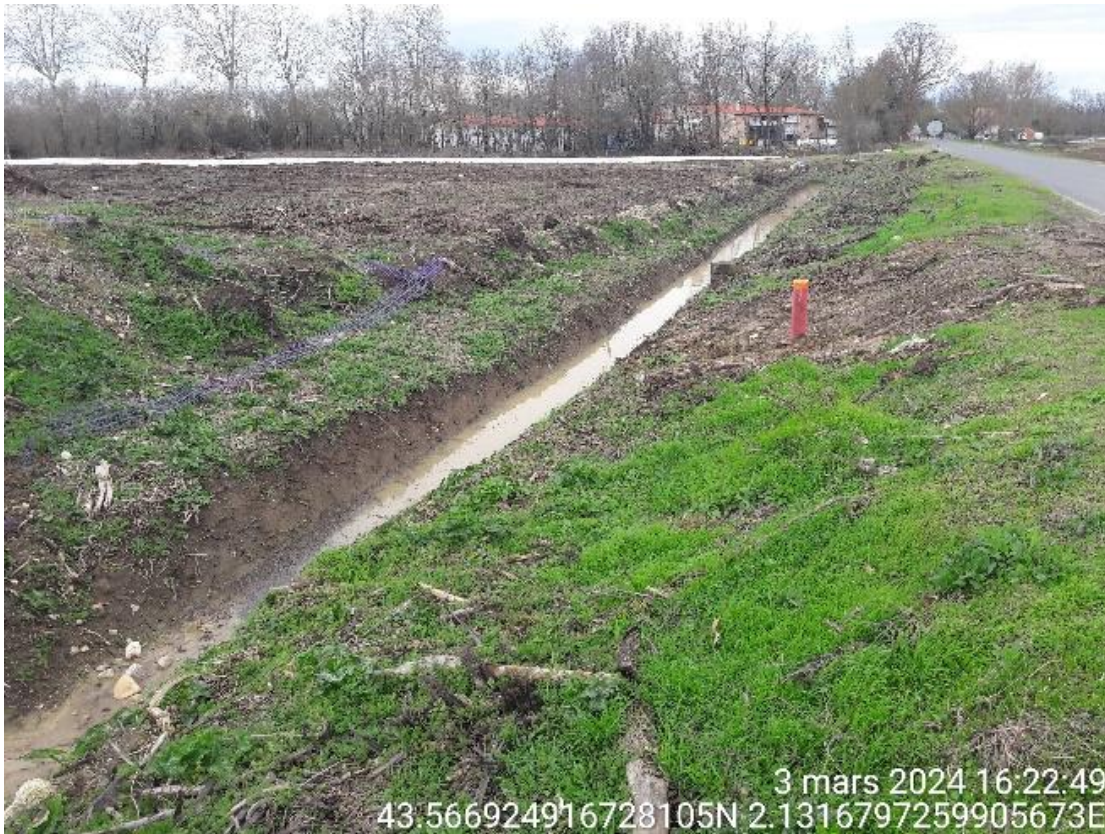
Figure 57 : SOUAL (81) le BP est en bas à gauche de la photo

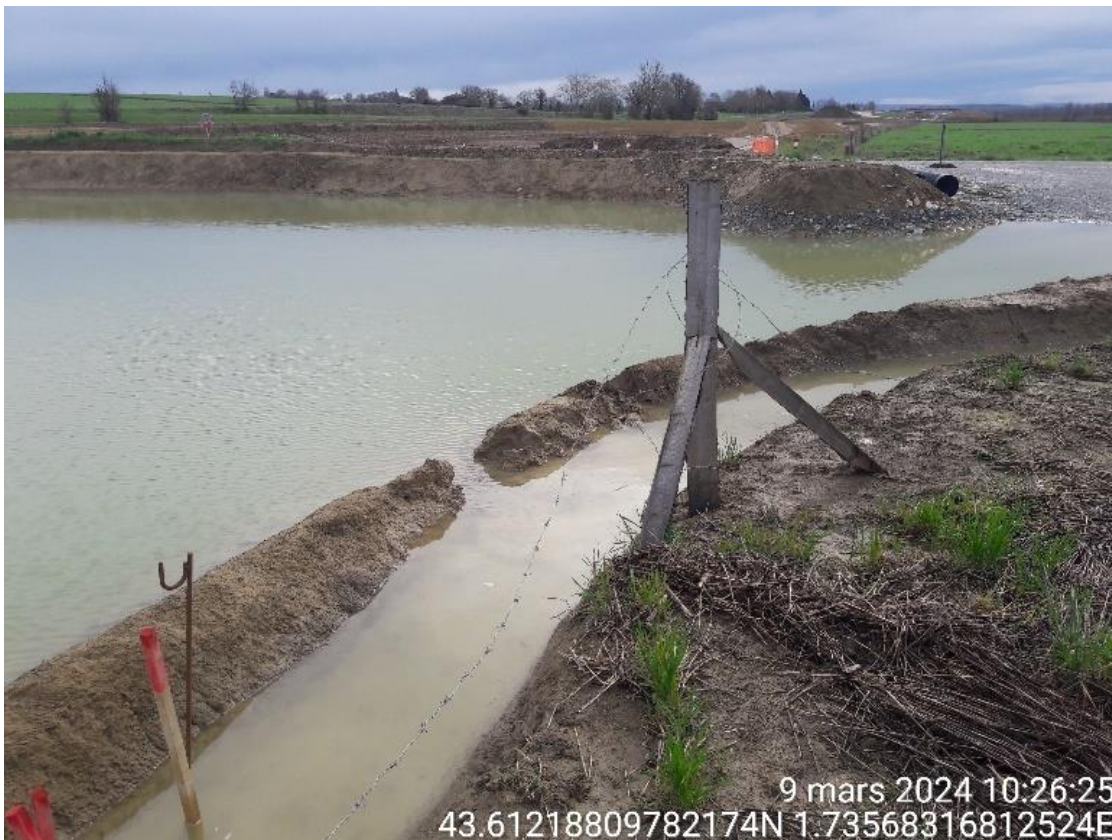
- Effondrement d'un fossé (ou passage volontairement aménagé ?)

Figure 58: Le fossé (à droite) achemine l'eau polluée vers un BP, en contact avec l'eau de la nappe (à gauche). MONTCABRIER (81)

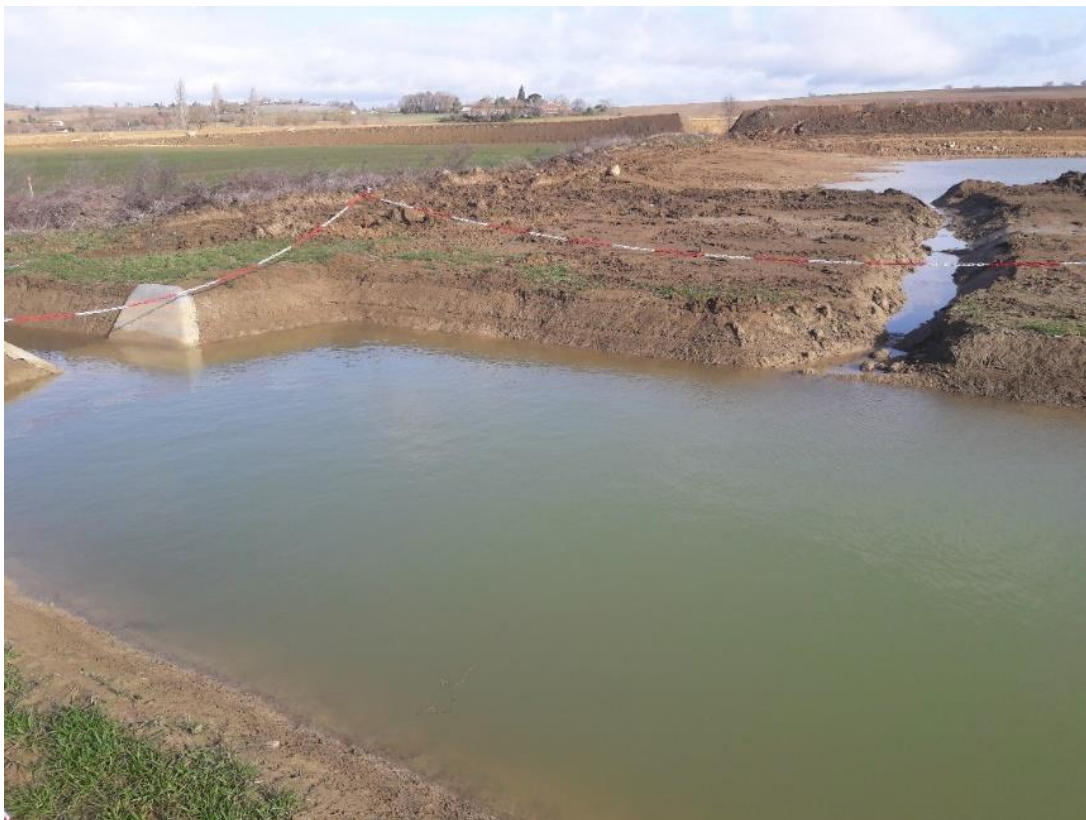
- Fossés reliés au mauvais compartiment du bassin provisoire

Figure 59: BP 19xxx FRANCARVILLE (31) le 11/02/2024. Fossé creusé (en haut à droite) pour évacuer l'eau de la zone de chantier, mais le fossé n'est pas raccordé du bon côté du bassin. Il est raccordé au 2^e compartiment. Point GPS: 43.602584, 1.752358

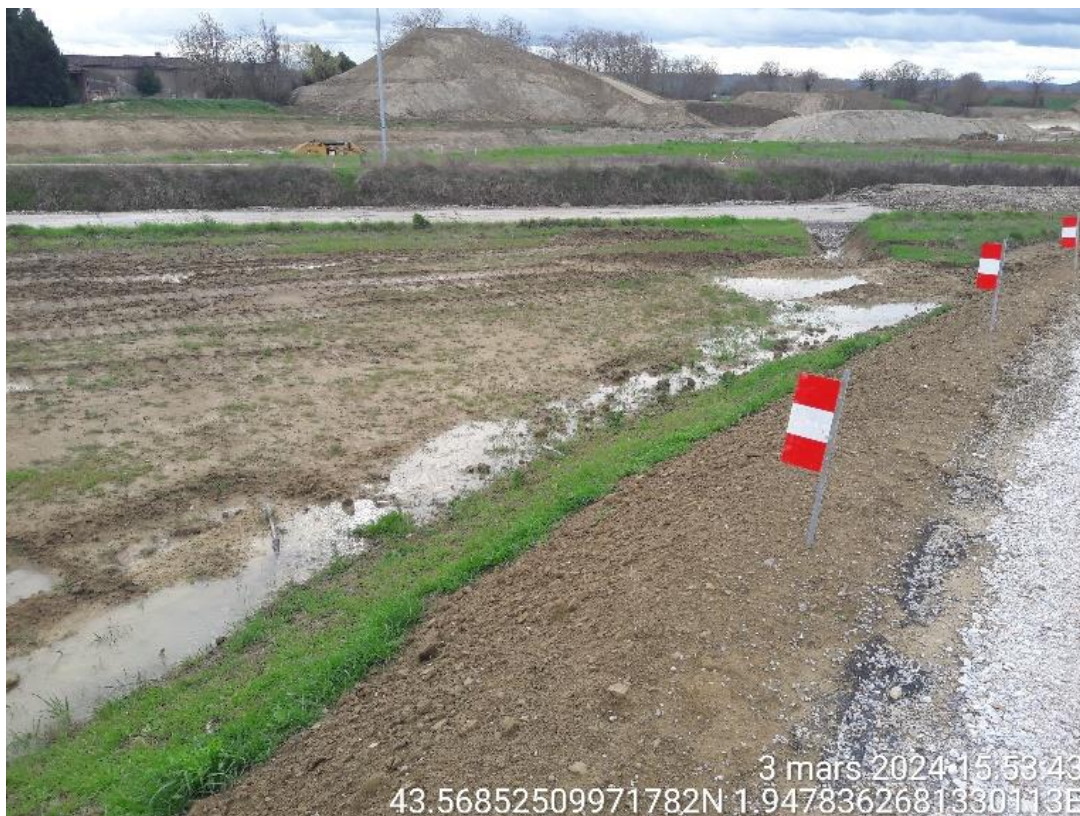
- Absence de fossé aval – Rejet direct sur la zone de chantier

Figure 60: BP36300 APPELLE (81). Le bassin est à gauche de la photo et se déverse sur la zone de chantier

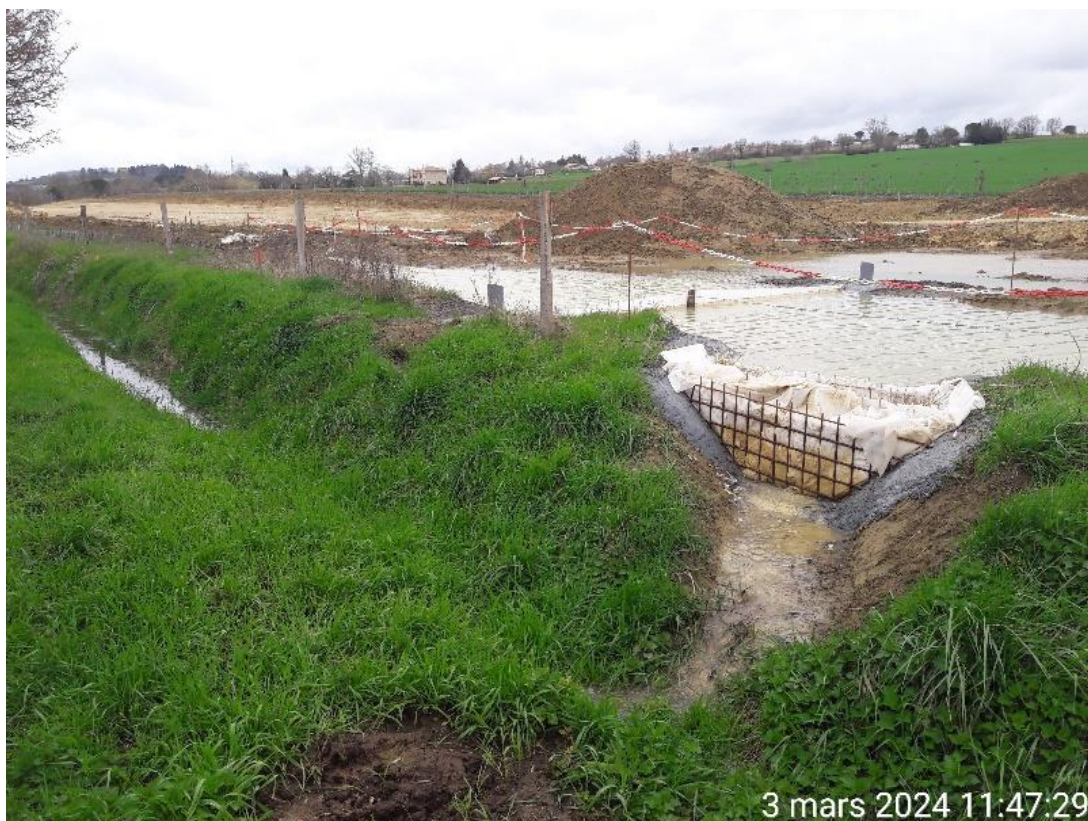
Figure 61 : BP13500S TEULAT (81) Fossé inondé (à gauche) - Point GPS 43.6276114,1.7018034

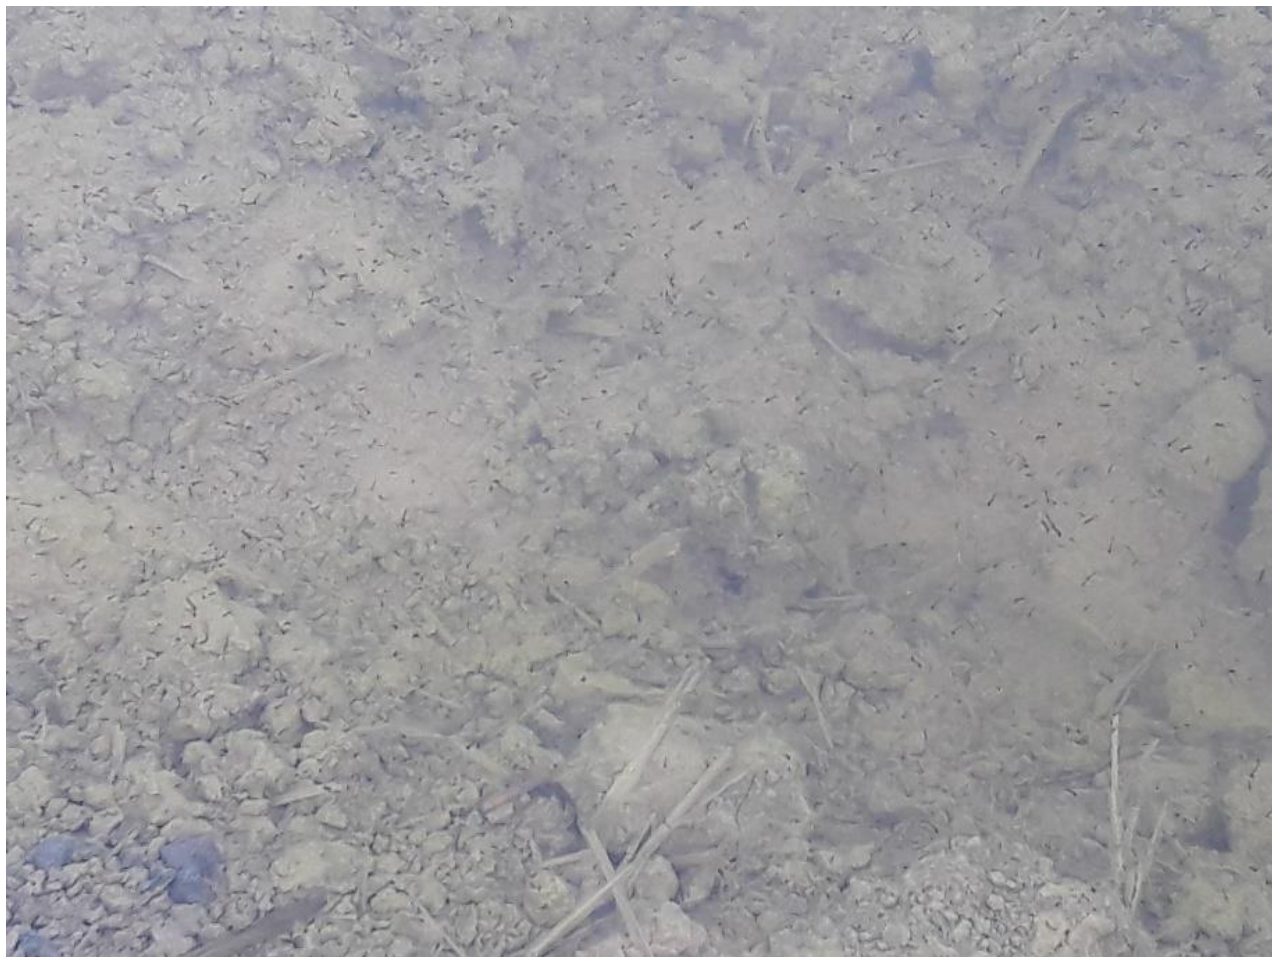
Figure 63: BP20450 Vendine (31) le 06/08/2023- Point GPS : 43.599901, 1.762760

Lorsque les températures sont favorables, tous ces bassins provisoires (une centaine en théorie) sont des endroits idéaux pour la prolifération des moustiques. Pas de prédateurs, eaux stagnantes (volume mort).

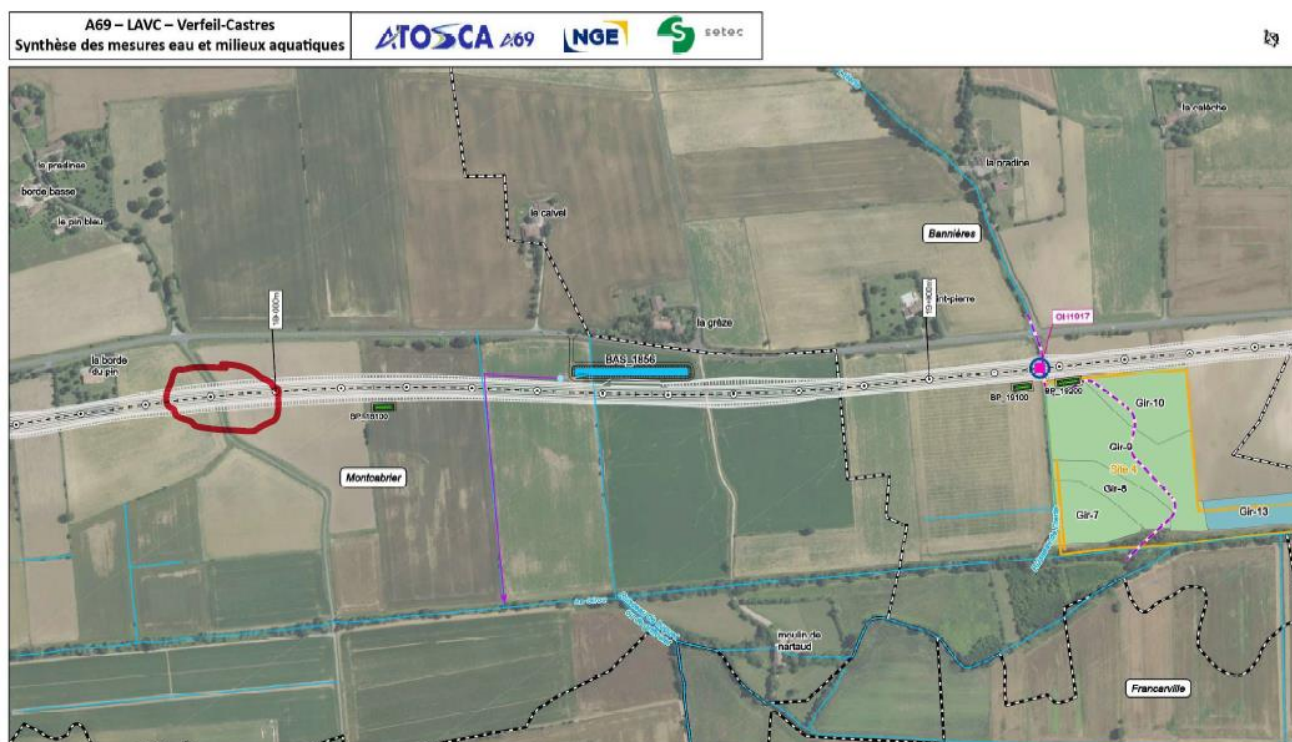
Depuis le 27/02/2024, une plateforme pour le passage, retournement, ravitaillement, entretien des engins est inondée par une remontée d'eaux souterraines. En raison des activités du chantier, le sol de la plateforme est donc chargé en particules fines, métaux, et potentiellement en hydrocarbures et polluants chimiques.

Figure 64: Localisation de la remontée de nappe - MONTCABRIER (81)

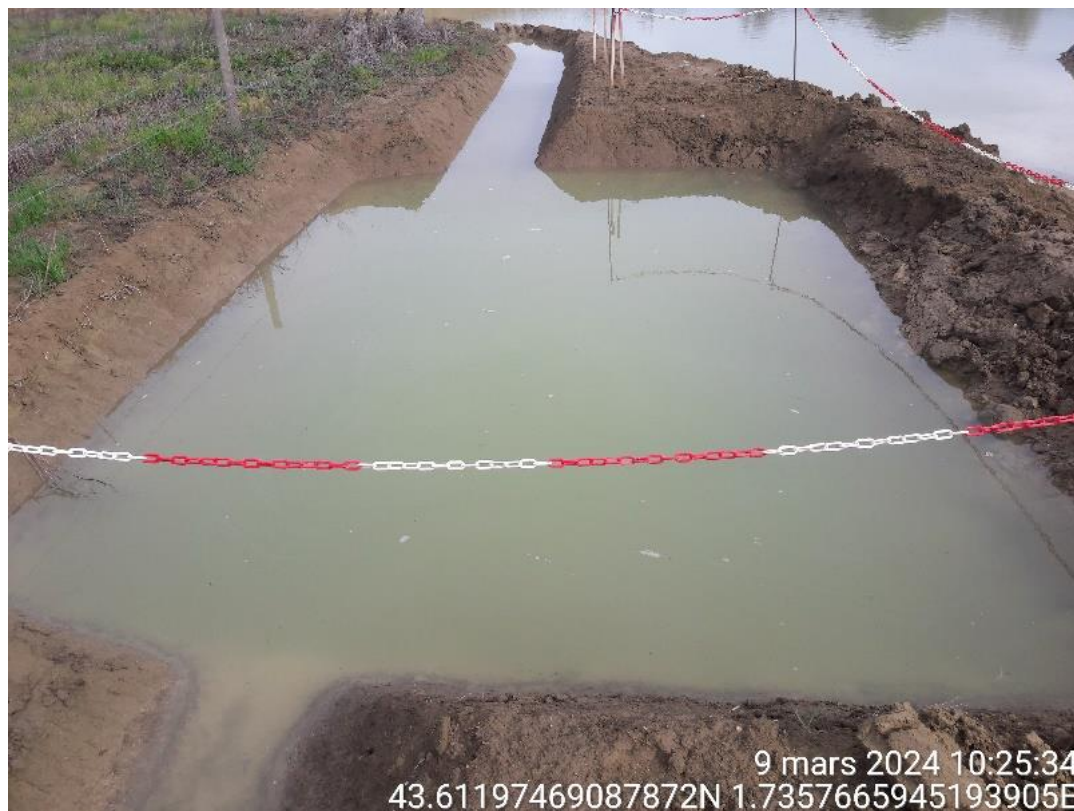
Pour évacuer cette eau qui gêne le déroulement du chantier, le concessionnaire canalise l'eau souterraine dans un pseudo-bassin non-équipé dont les dimensions ne sont pas adaptées au débit entrant.

Figure 67: Bassin non-équipé et mal dimensionné pour évacuer l'eau souterraine mise à l'air libre - MONTCABRIER (81)

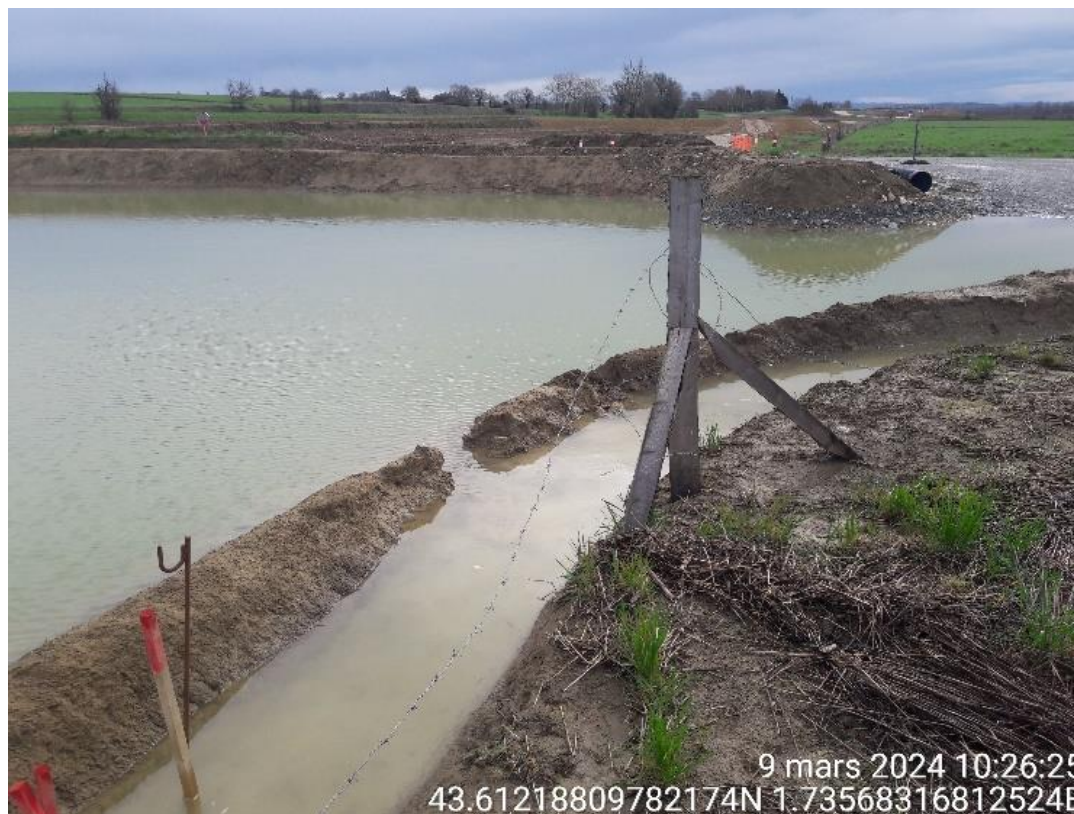
Figure 68: ouverture du fossé pour évacuation vers milieu récepteur - MONTCABRIER (81)

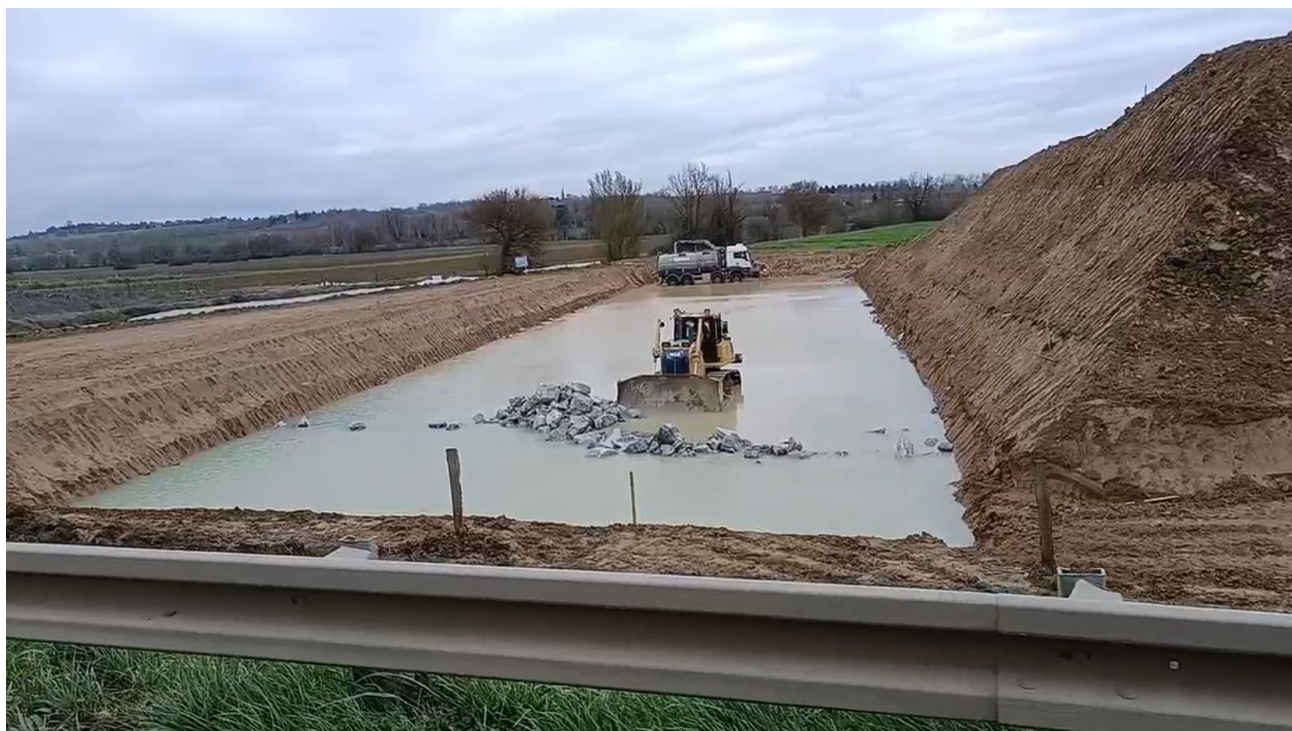
Figure 69- VILLENEUVE-LES-LAVAU (81) le 28/02/2024

En février 2024, cette excavation a été creusée depuis des semaines. Avec les précipitations et l'infiltration dans le sol, les eaux souterraines remontent dans le décaissement. Le concessionnaire remblaie le décaissement avec des cailloux, semble-t-il pour reboucher et stabiliser l'excavation, et on observe que les engins travaillent dans l'eau souterraine mise à l'air libre.

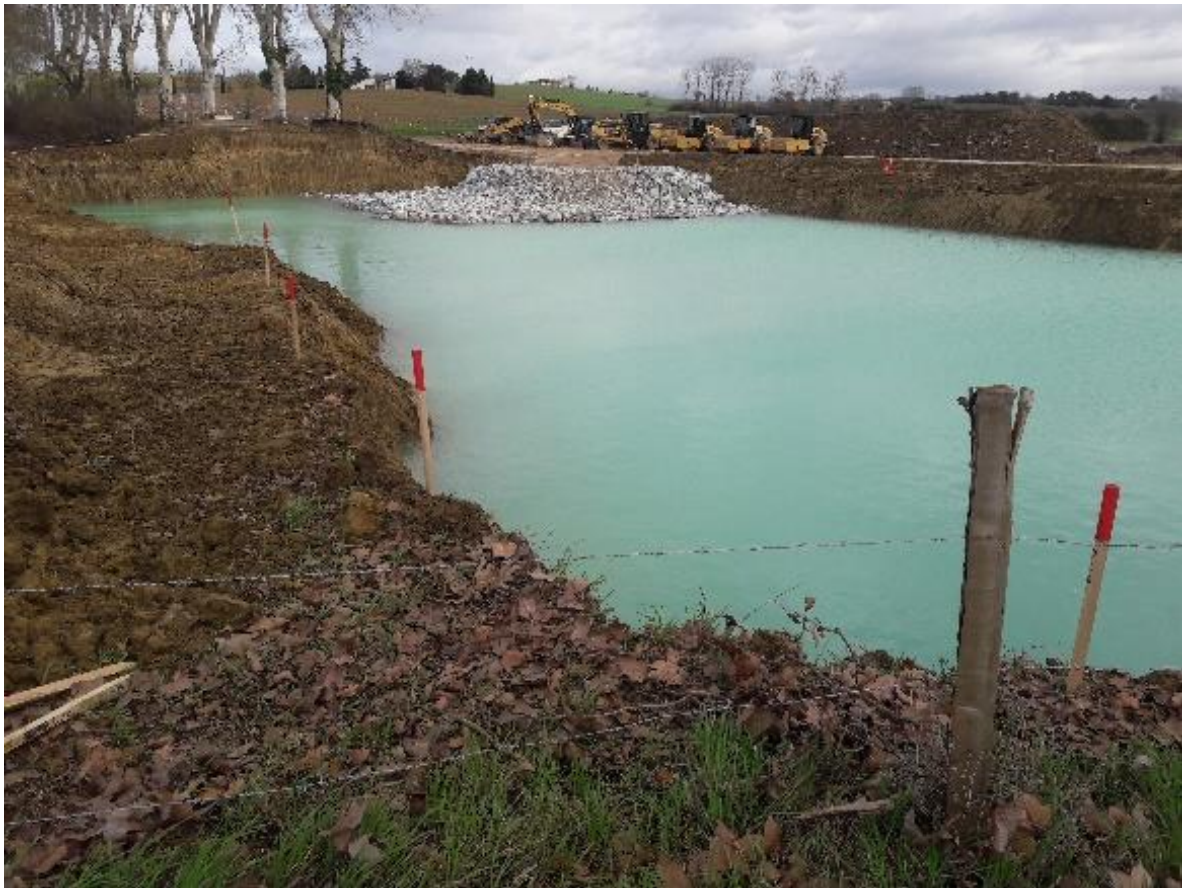
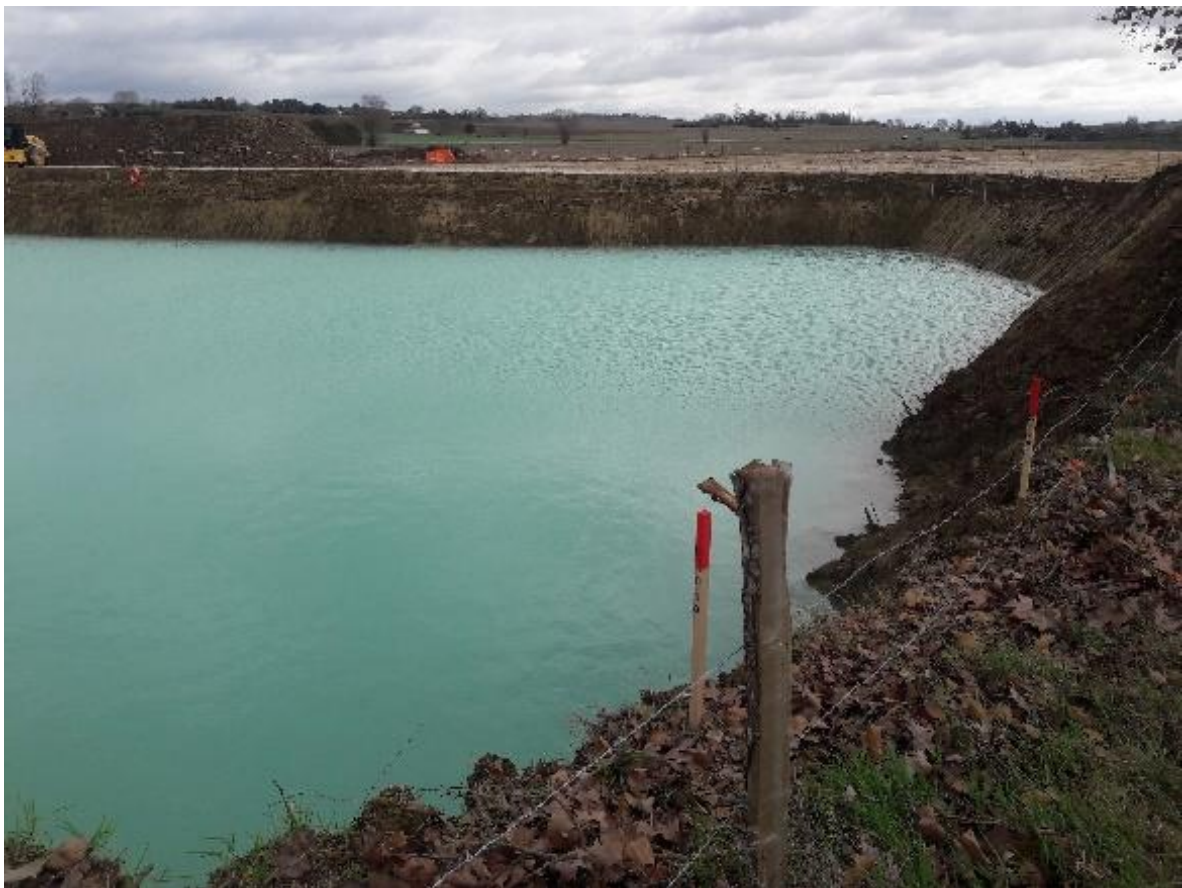
A partir du 2/02/2024, le concessionnaire démarre le décaissement pour l'implantation de l'ouvrage PI2118. Le 11/02/2024, le décaissement de 5-6m de profondeur est totalement rempli d'eau. Cette eau provient sans aucun doute possible des aquifères souterrains, nous sommes en zone inondable. L'eau est claire, propre et dépourvue de matières en suspension.

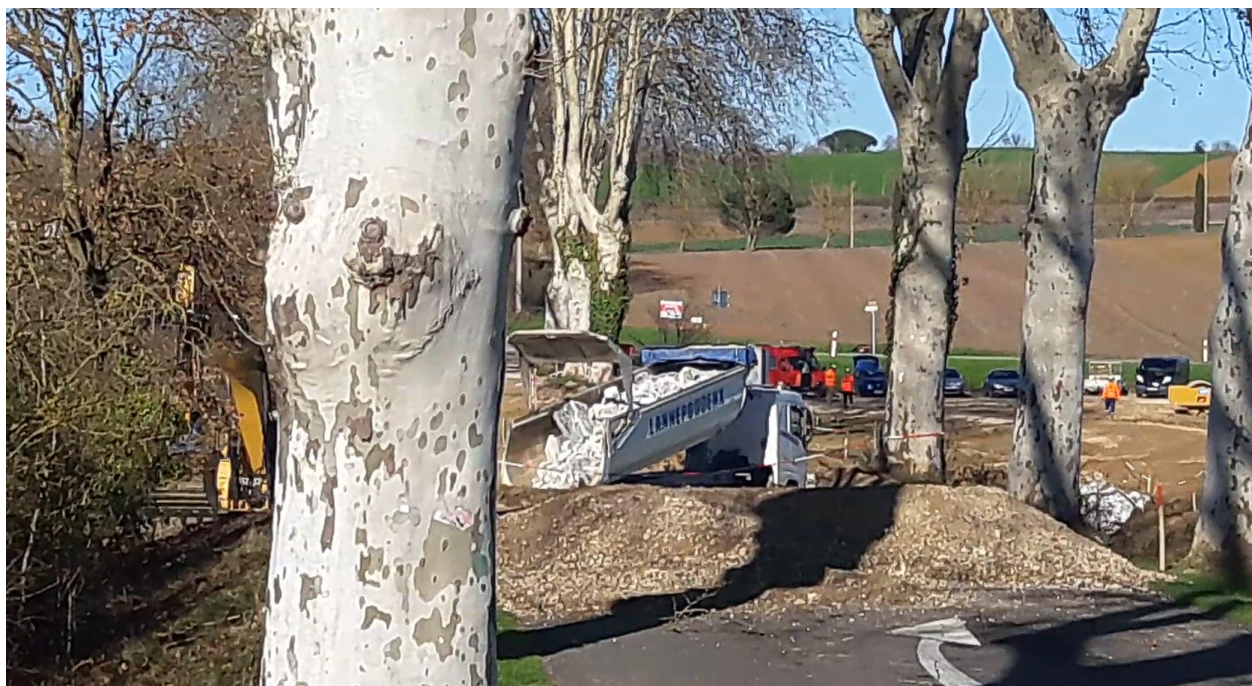
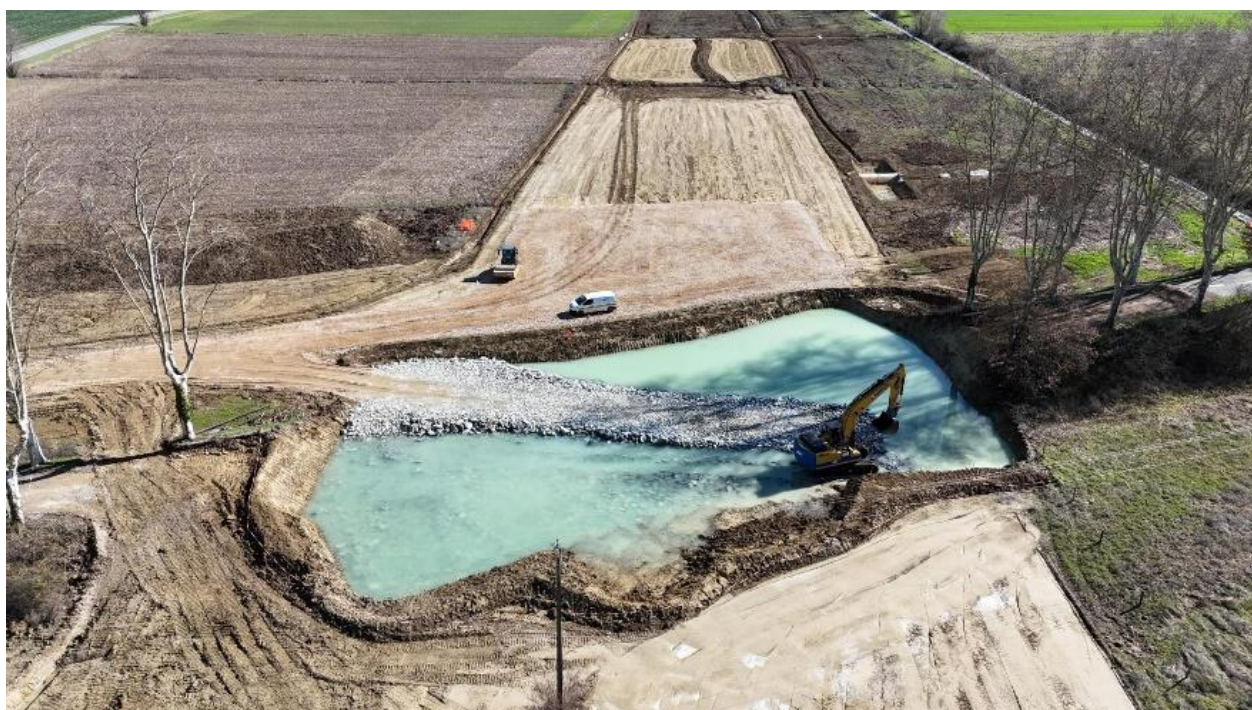
Pour stabiliser le sol et pouvoir implanter l'ouvrage PI2118, le concessionnaire remplit le décaissement de cailloux traités à la chaux.

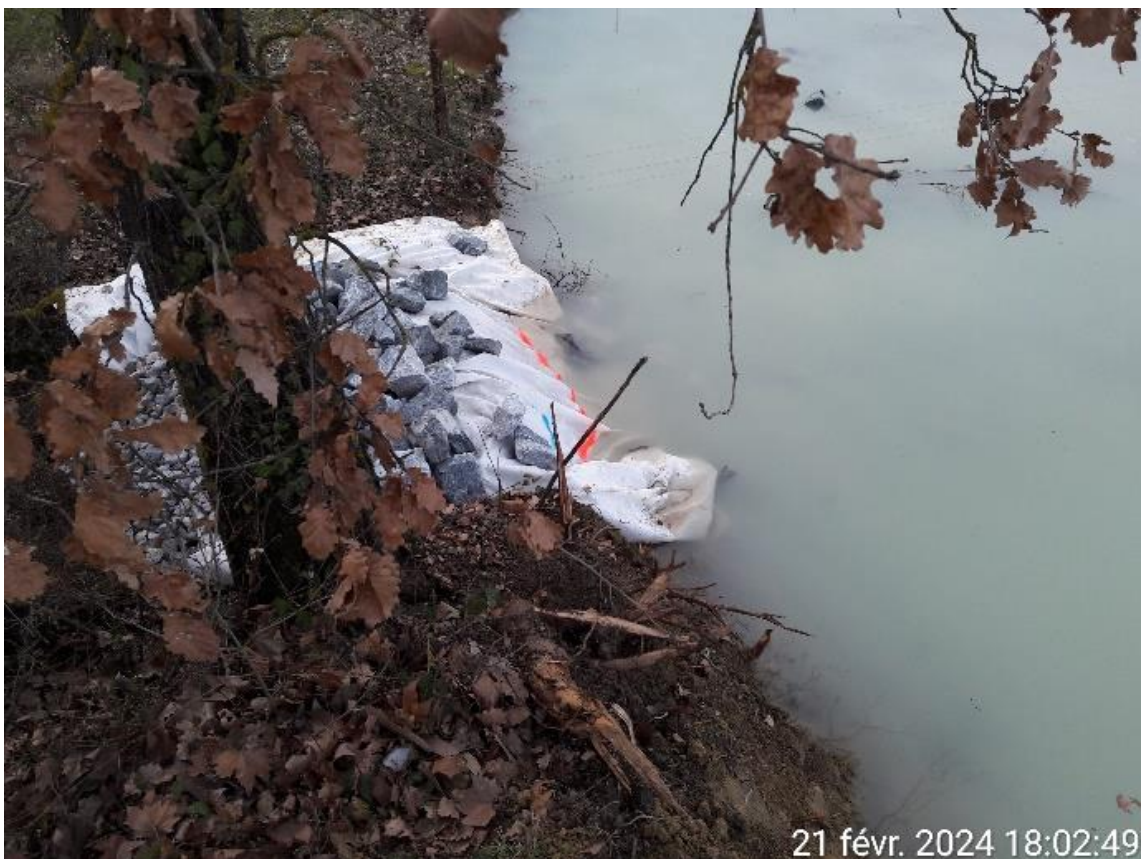
Figure 75: PI2118 VENDINE (31) -Point GPS :43.595890,1.769828

La mesure du pH donne un pH entre 9 et 10 (mesure par bandelette pH), traduisant la forte alcalinité de l'eau. La réaction du concessionnaire à ce débordement, imprévu mais prévisible, fût la mesure suivante :

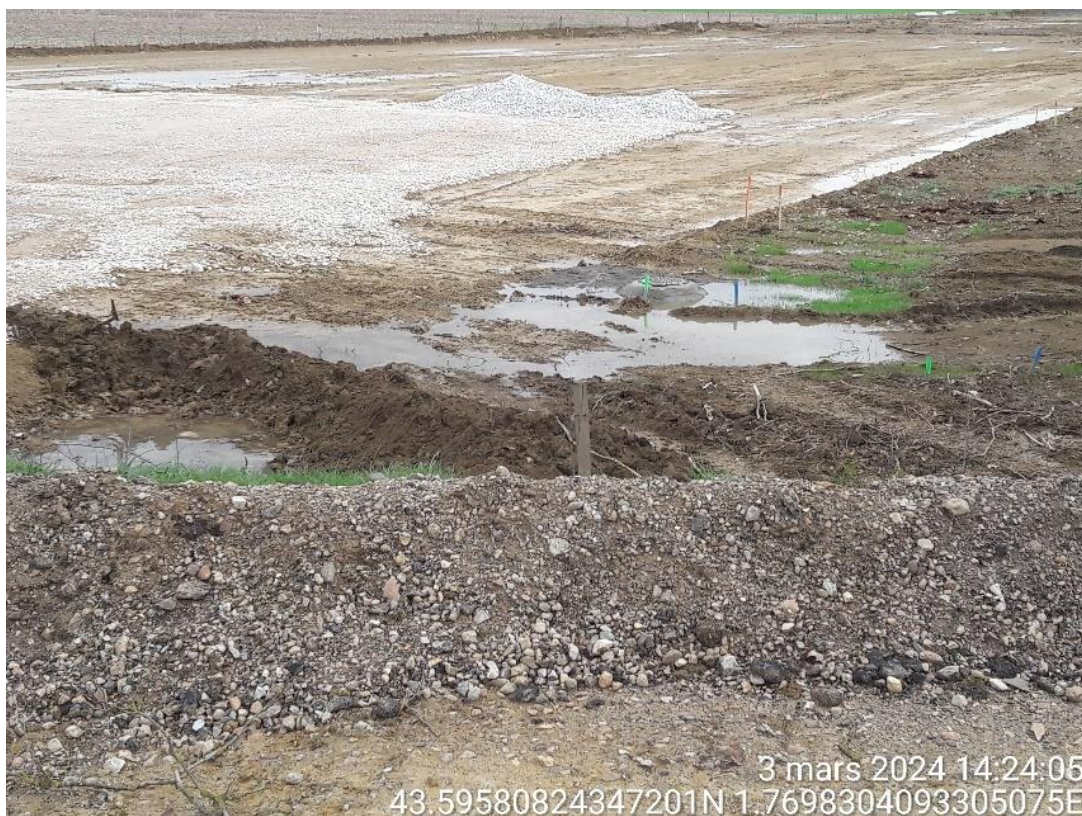
Une fois la plateforme construite, on observe des suintements de part et d'autre de la plateforme :

Figure 77: PI2118 VENDINE (31) – La nappe remonte sur les côtés de la plateforme

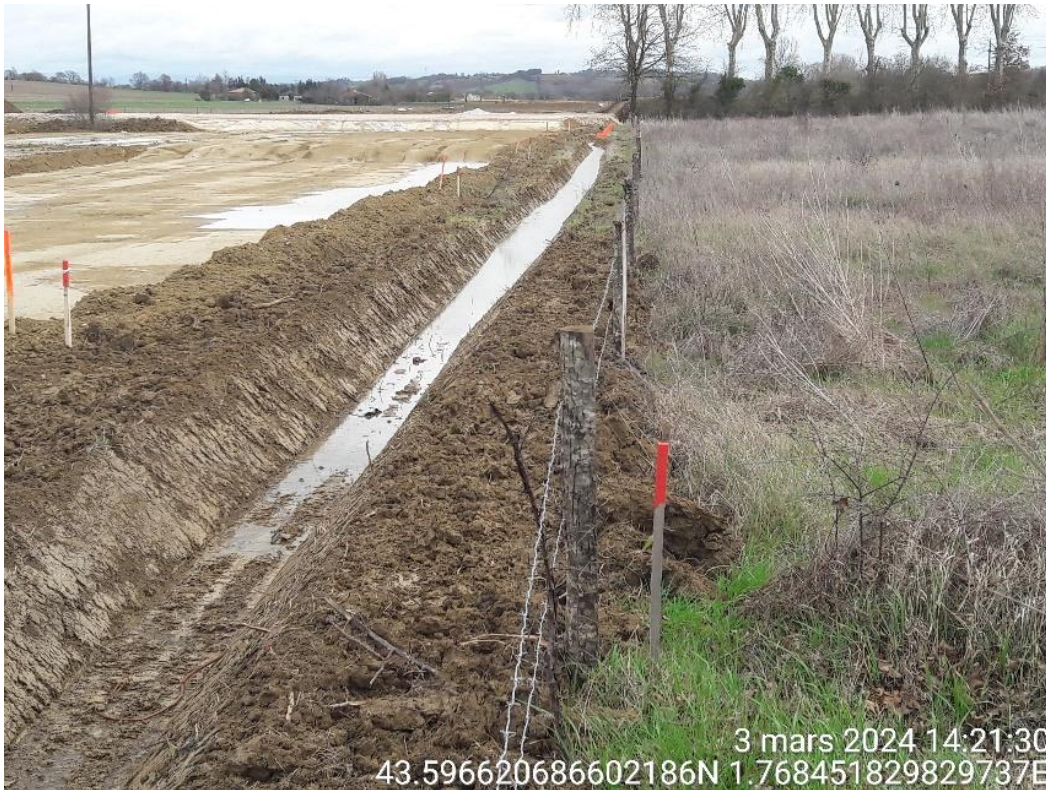
Figure 78: La nappe remonte dans les fossés de collecte des eaux pluviales - VENDINE (31)

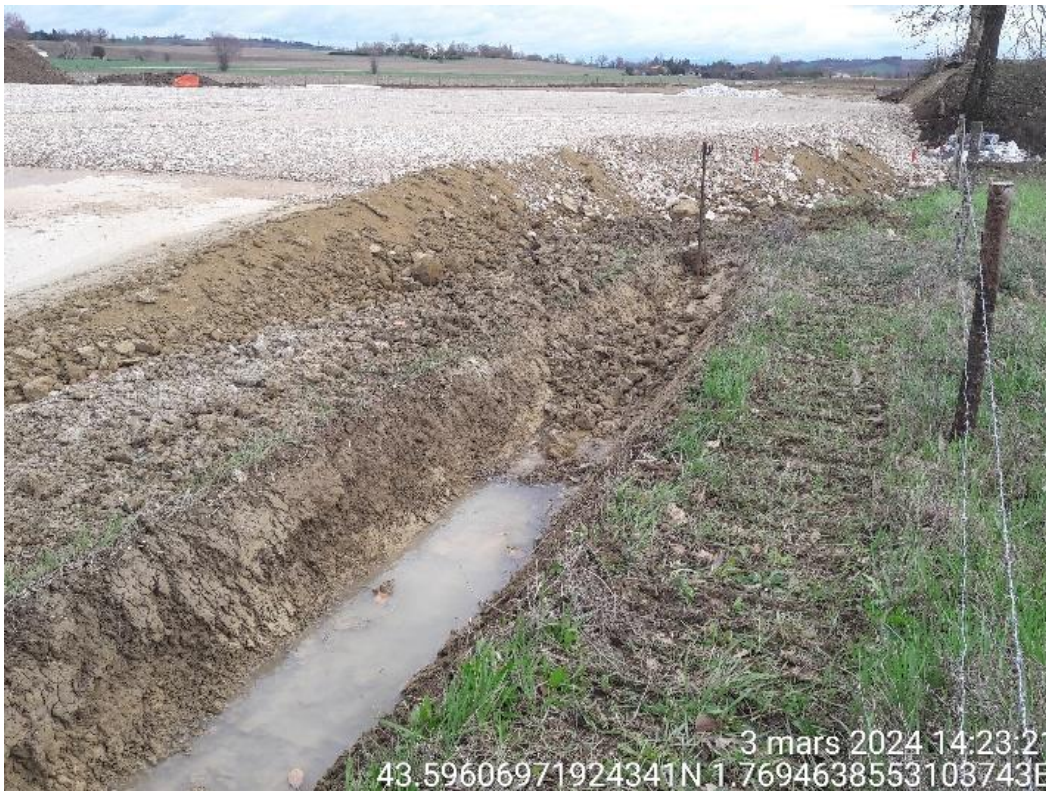
- La pente a été réalisée dans à contre-sens. L'eau s'accumule du mauvais côté.

Figure 79: PI2118 - VENDINE (31) - Pente dans le mauvais sens

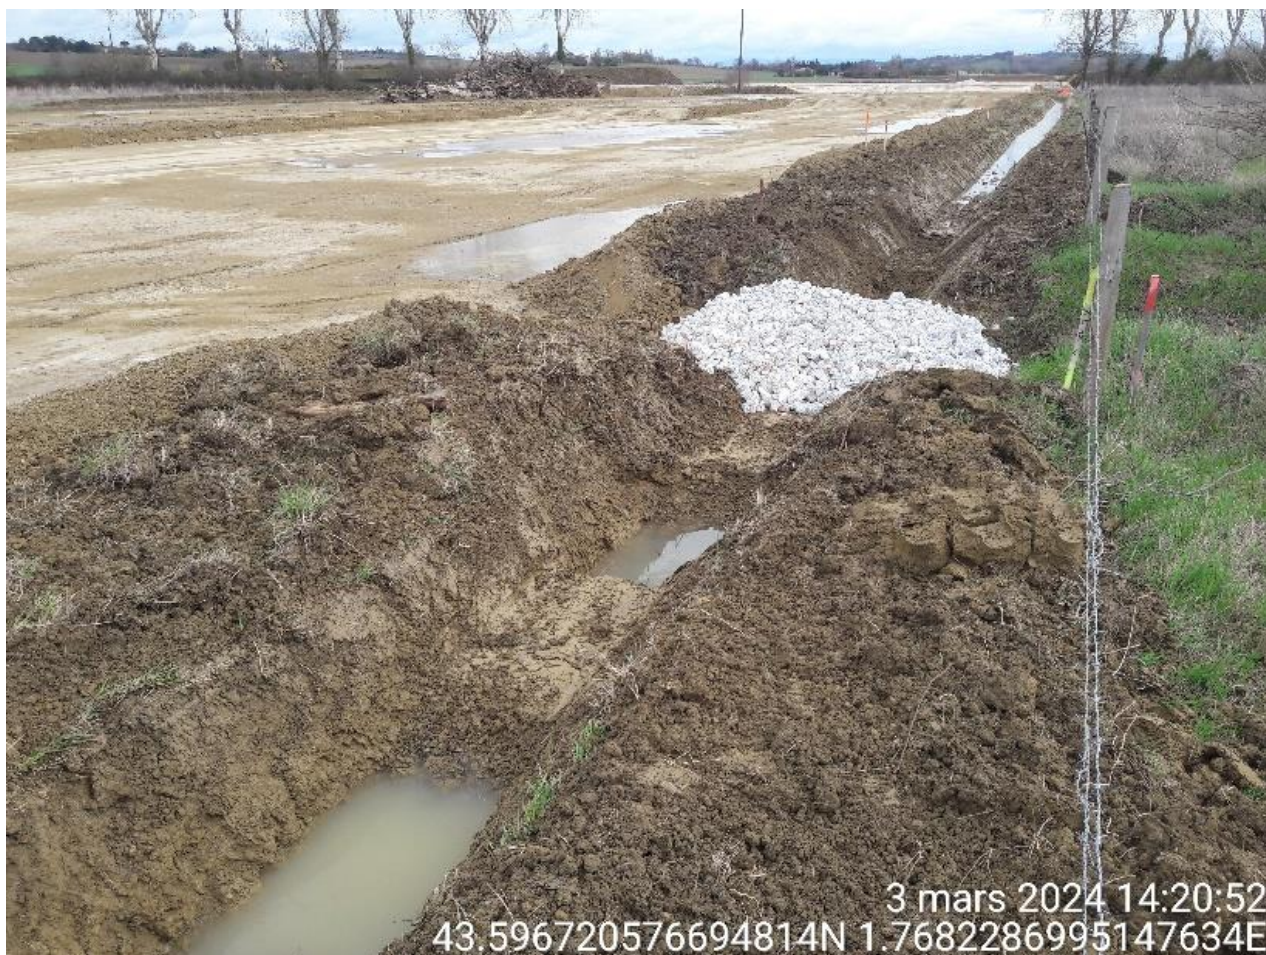
Un tas de cailloux chaulés a été implanté entre la zone de chantier et le milieu récepteur. S'agirait-il d'un dispositif de traitement des eaux selon le concessionnaire ? Si oui, il est bien mal adapté...

Figure 80: PI2118 VENDINE (31) - Tas de cailloux pour « traiter » les eaux pluviales avant rejet dans le milieu naturel.

L'eau pluviale qui passe à travers le tas de cailloux chaulés va ressortir avec un pH bien trop élevé. Dans ces conditions, l'impact sur le milieu récepteur et la pollution des eaux de surface est avéré.

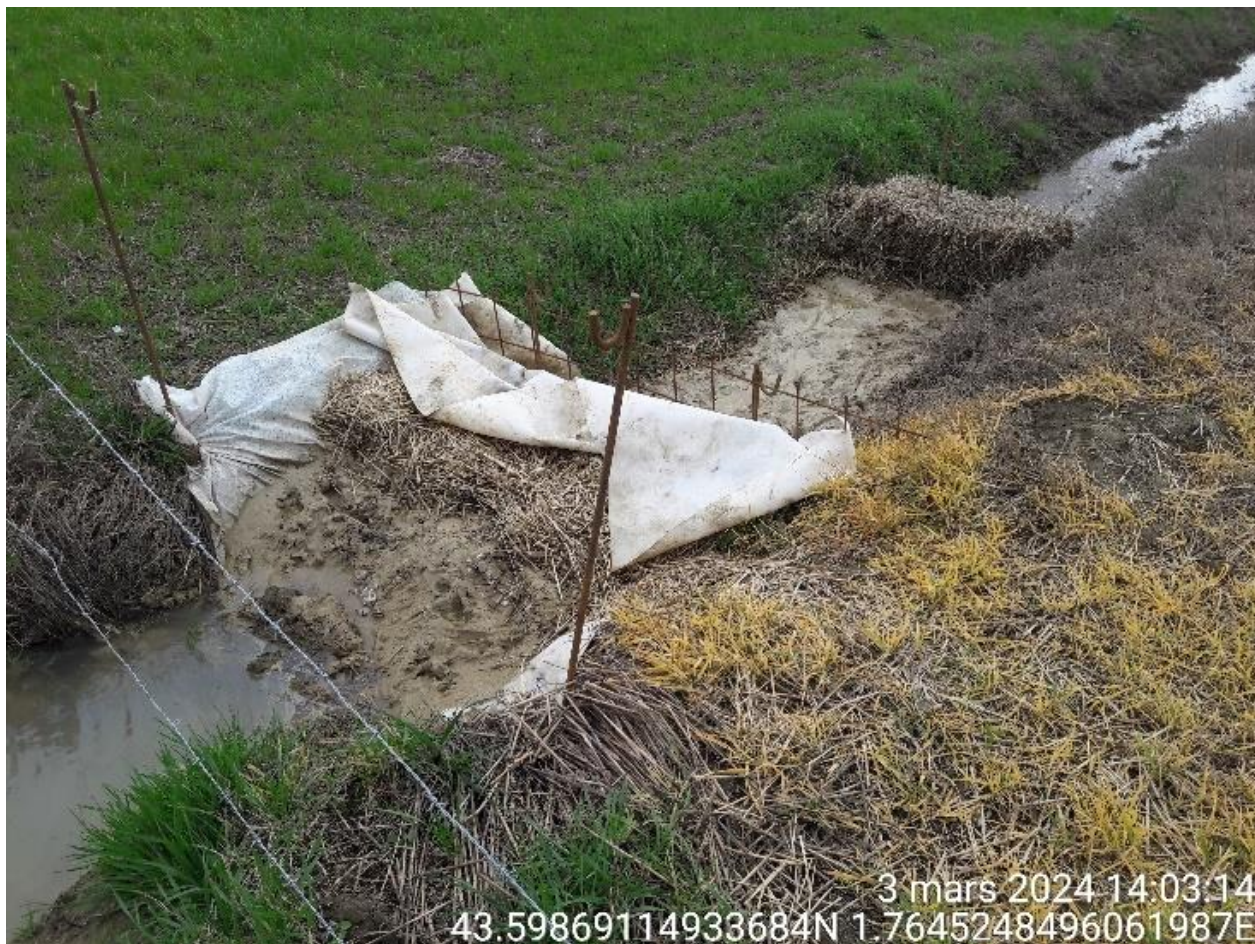
Figure 83: OH266 VENDINE (31)

Voici l'état du fossé en aval de l'ouvrage ; 3 mois plus tard :

En 3 mois, aucun entretien n'a été effectué pour évacuer les boues polluées par la mise en œuvre de l'ouvrage. La continuité hydraulique n'est pas respectée car le cours d'eau a été dévié vers un bassin provisoire (BP20450) non dimensionné pour recevoir un tel débit. Les eaux pluviales qui ruissellent sur le chantier sont mélangées aux eaux souterraines et au cours d'eau sur lequel a été implanté l'OH2066.

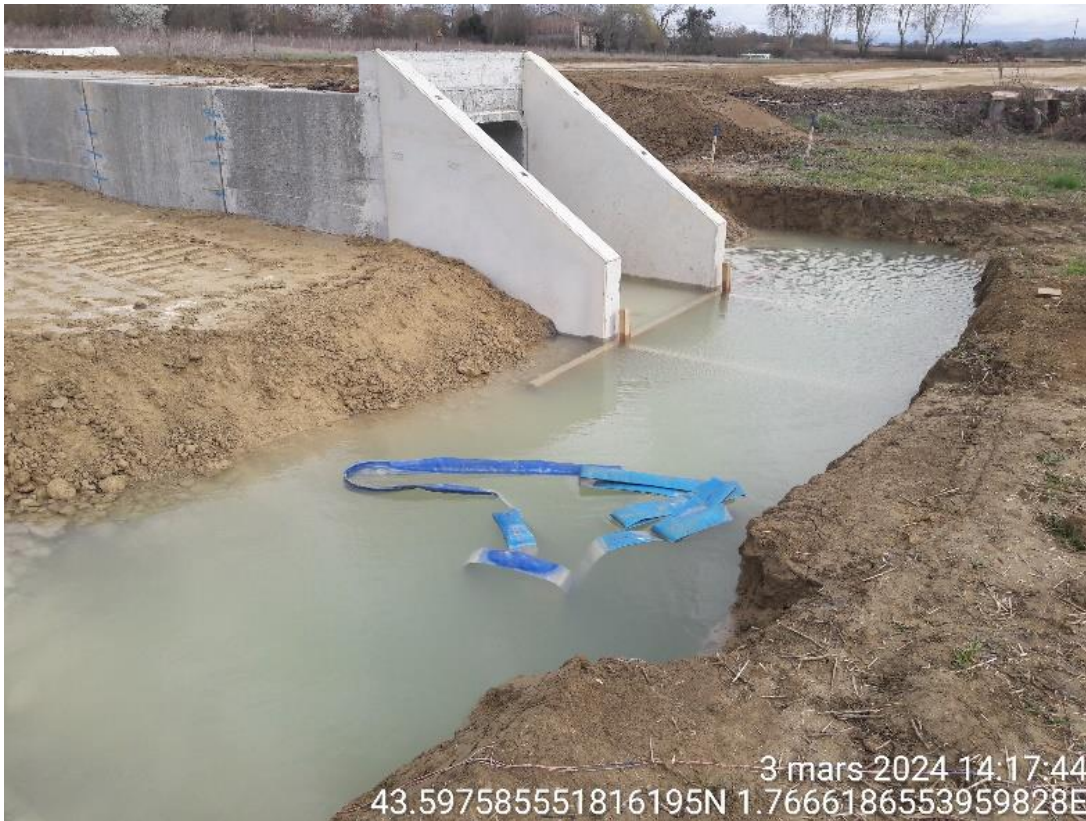
Figure 84: OH2099 VENDINE (31)

Ceci montre que l'eau a donc été pompée pour drainer la zone et travailler au sec, sachant qu'il n'y a pas de bassin d'assainissement provisoire dans cette zone.
