**RAPPORT D'OBSERVATION :
GESTION DES EAUX PLUVIALES ET
INTERCEPTION DES EAUX SOUTERRAINES
SUR LE CHANTIER DE L'AUTOROUTE A69
04/04/2024**

Association Eau Secours 31
10 bis rue du colonel Driant
31400 TOULOUSE
eau.secours31@gmail.com

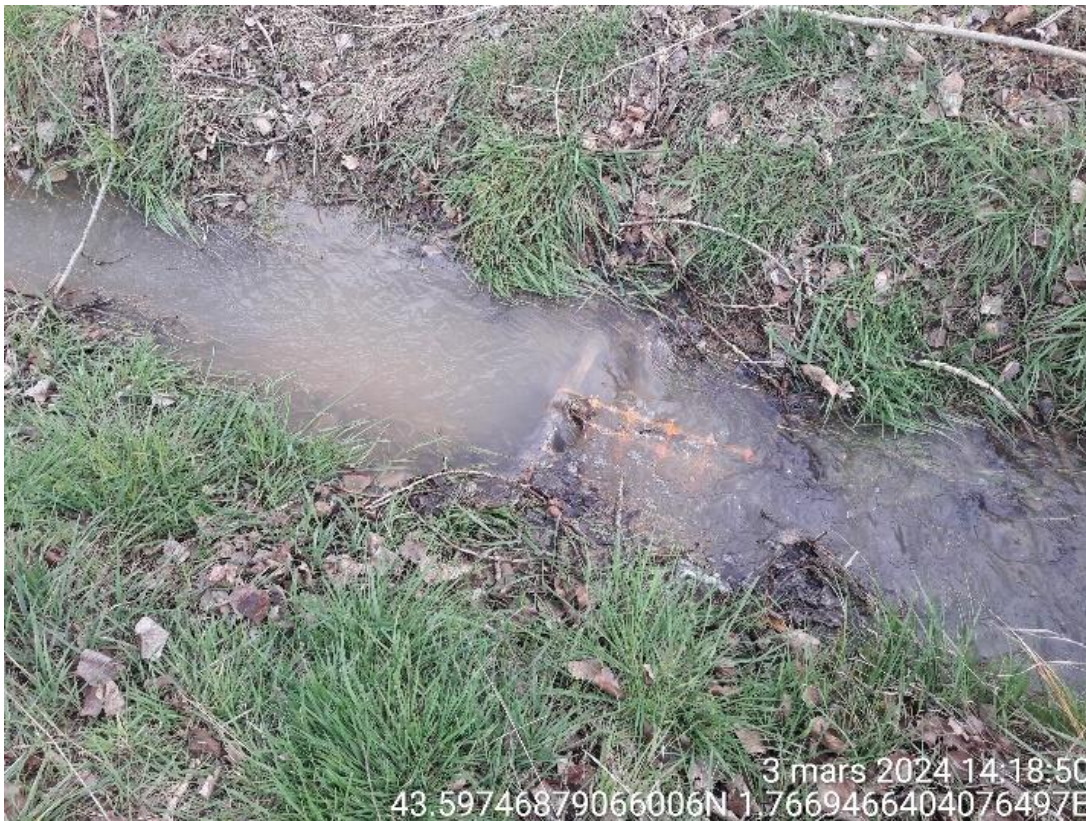
Figure 85: OH2099 VENDINE (31)

L'eau a donc été rejetée dans le milieu naturel et très probablement dans le cours d'eau voisin dont voici l'état :

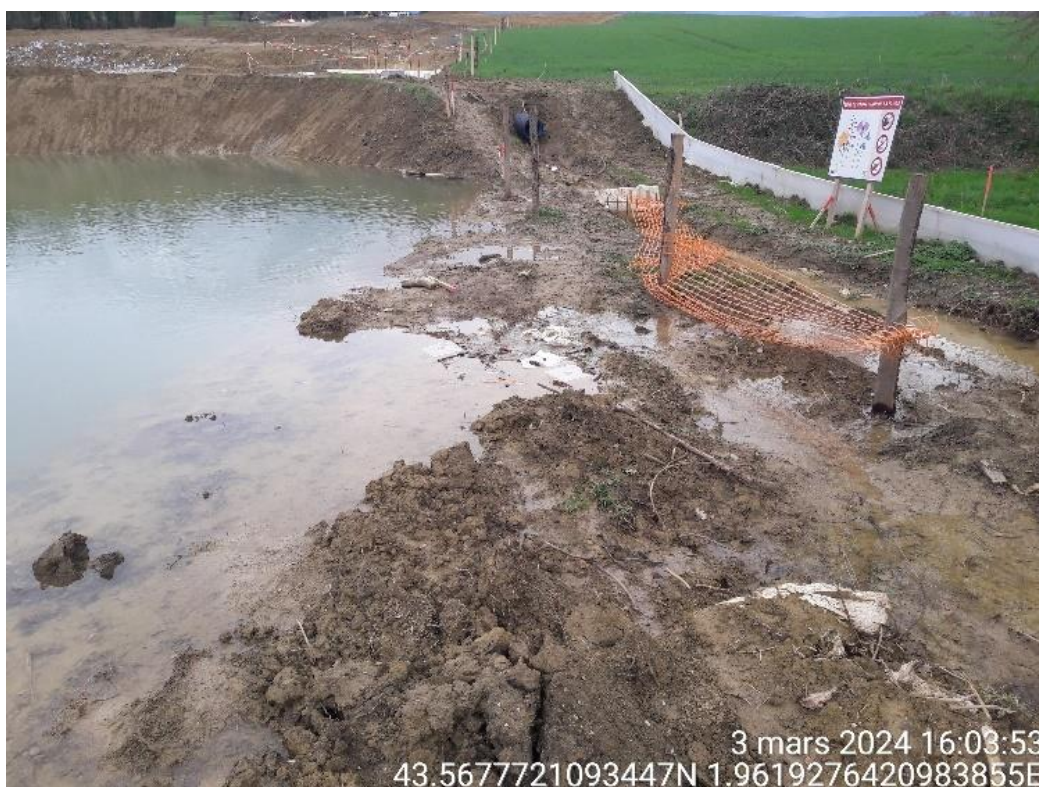
Figure 91: OH3752 PUYLAURENS (81)

La zone humide adjacente est totalement inondée et on peut lire sur le panneau d'affichage « Zone de protection de la flore » (Figure 91). Les polluants relargués par les matériaux de construction se retrouvent en contact avec les eaux souterraines mises à l'air libre et se déversent dans le milieu récepteur par débordement.

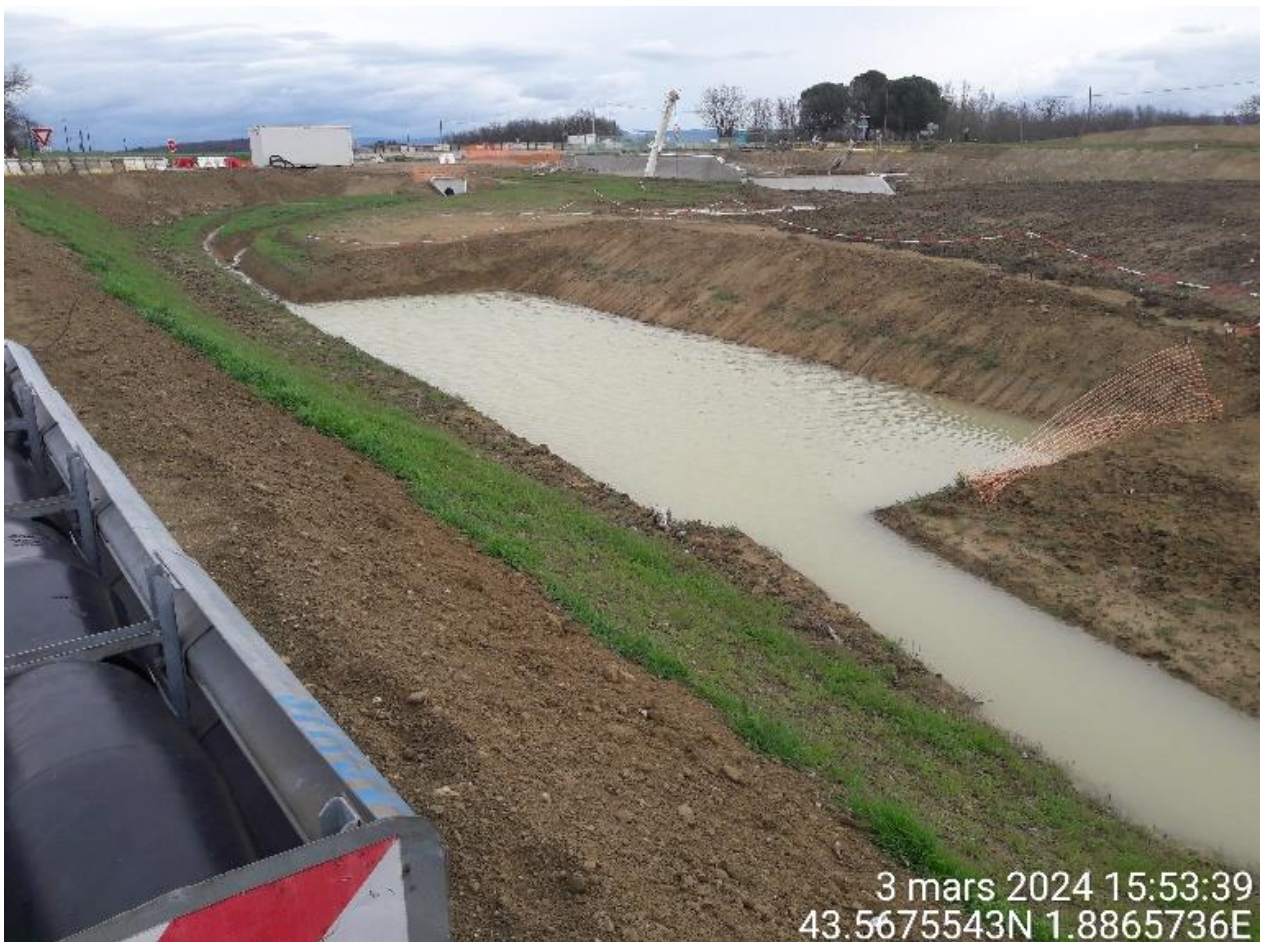
Figure 92: BP36300 - Appelle (81)

La photographie suivante (Figure 92), prise le 3 mars 2024, montre que ce bassin qu'il est sous-équipé et non-conforme (depuis des semaines) alors qu'il se situe en amont d'une zone humide impactée (Figure 93).

29 A APELLE (81), le bassin de rétention BP36300 est non conforme et inopérant : les eaux sont rejetées vers le milieu récepteur, alors qu'il se situe immédiatement à l'amont d'une zone humide impactée.

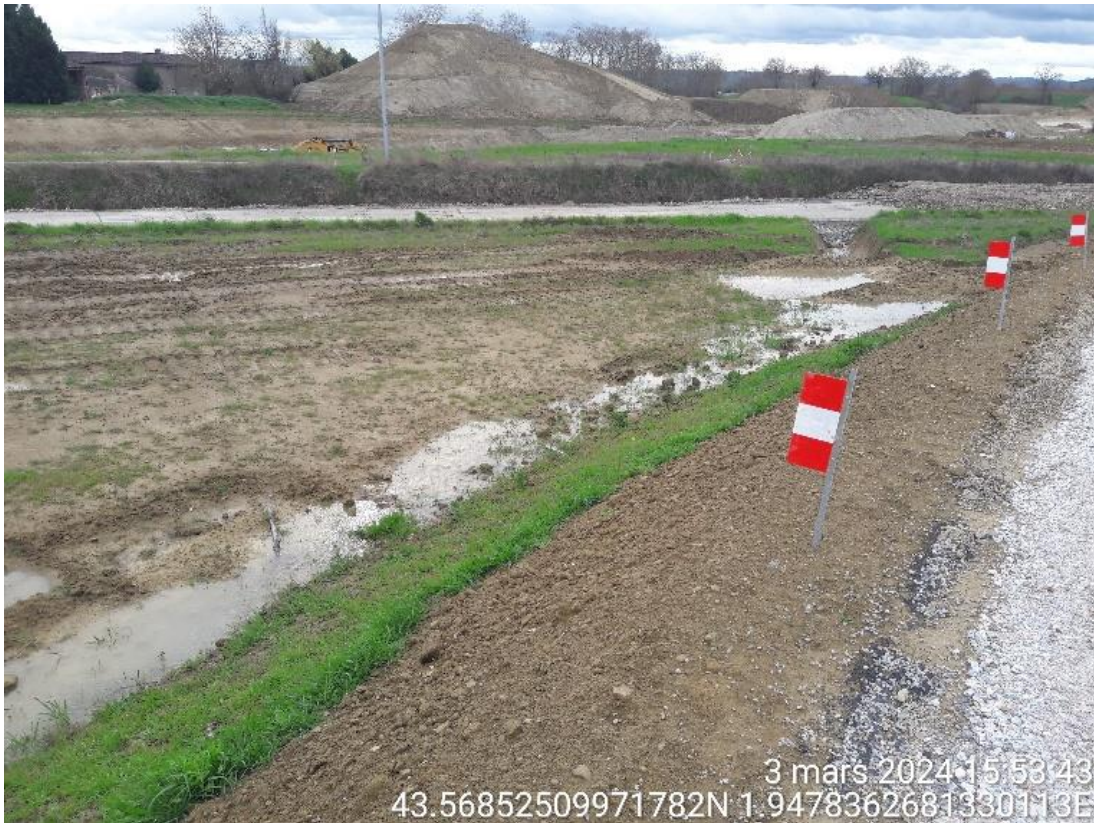
Figure 93: Exutoire du BP36300 directement sur la zone de chantier – APELLE (81)

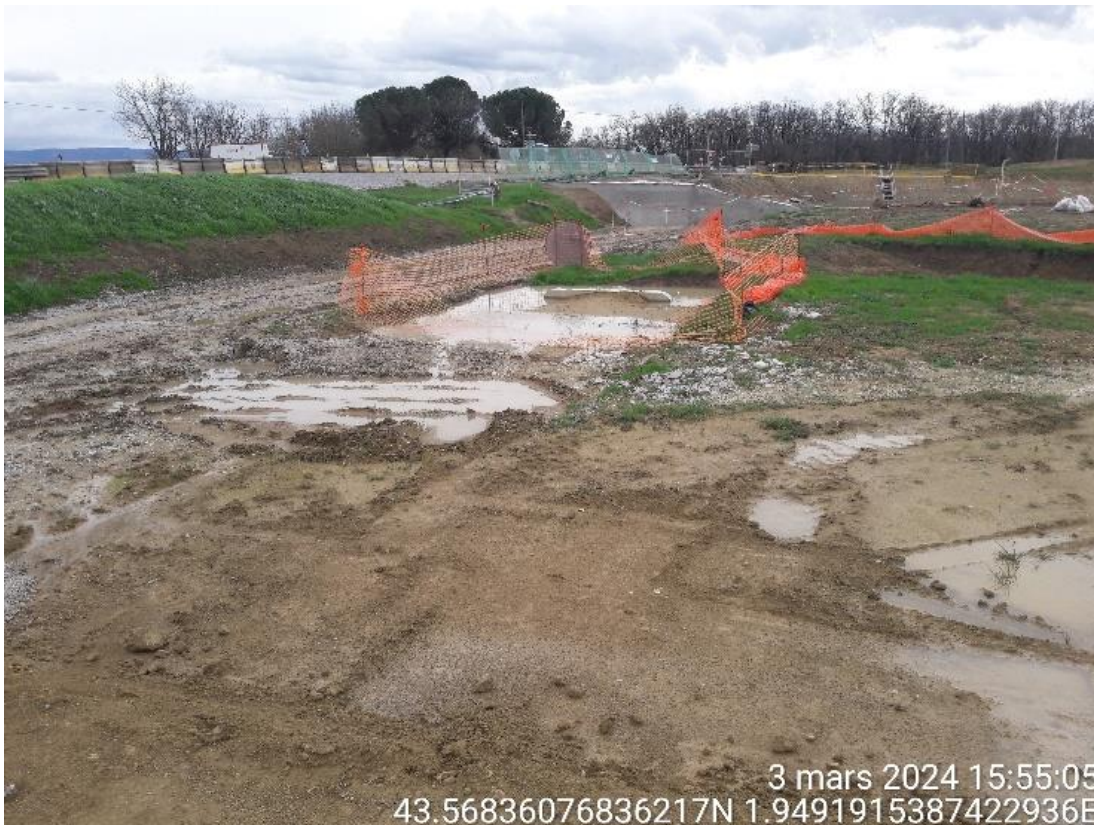
D'autre part, un ouvrage hydraulique (non indiqué sur les plans) a été implanté au niveau du carrefour. Les buses en béton sont totalement immergées, on aperçoit uniquement la partie supérieure des buses (Figures 94 et 95).

Figure 94: OH non indiqué sur les plans et totalement immergé (aval) – APELLE (81)

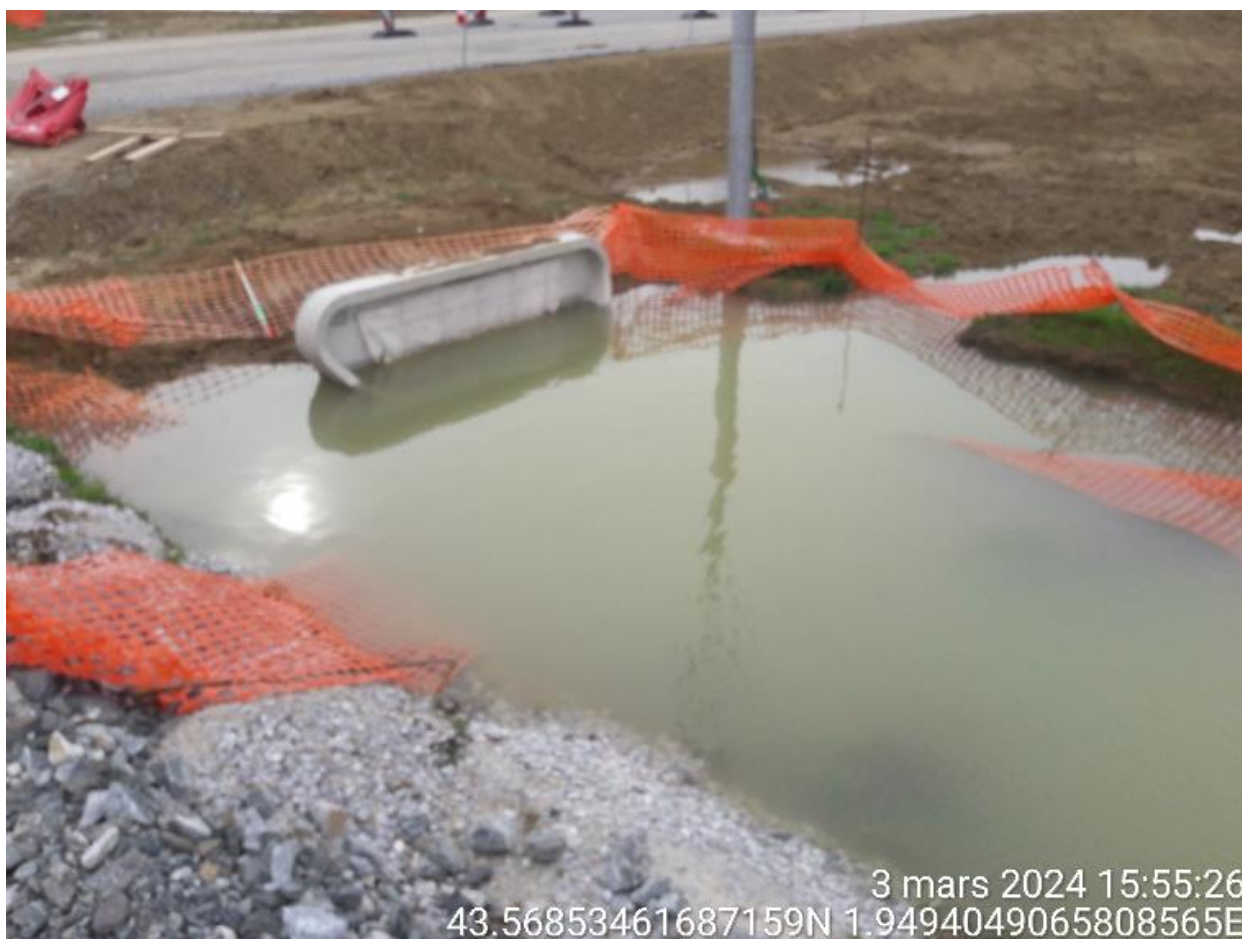
Figure 95: OH non indiqué sur les plans et totalement immergé (amont)

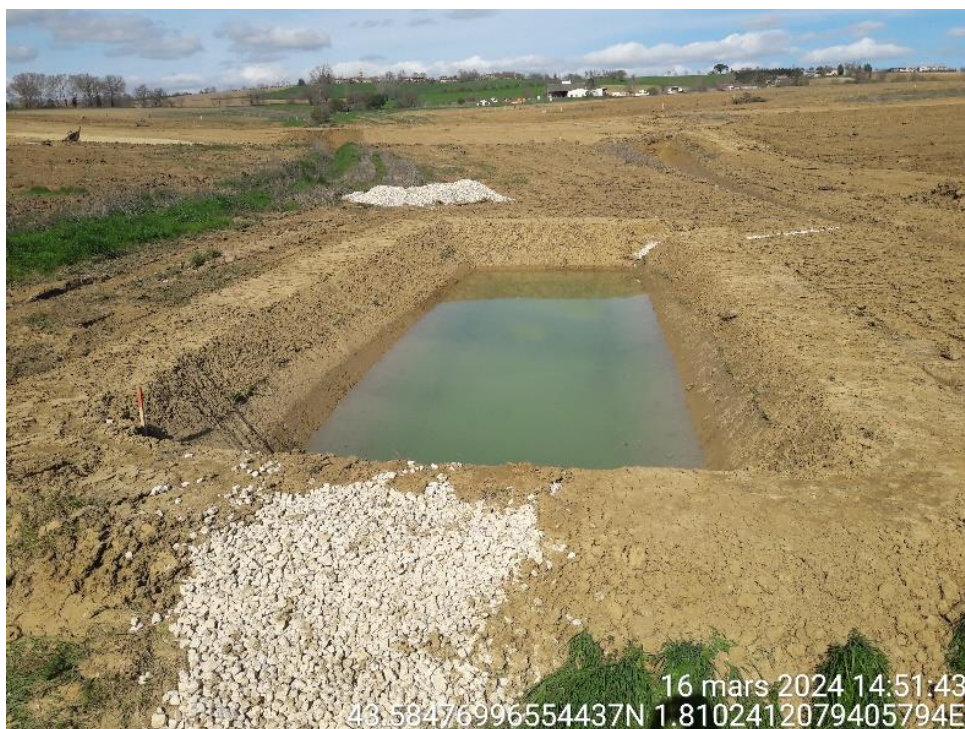
Figure 97: BP24800 (1) MAURENS-SCOPONT (81)

Or, les deux bassins sont implantés directement dans cette zone d'écoulements et on observe qu'ils sont en contact direct avec les eaux souterraines. Le niveau de l'eau souterraine est très proche de la surface à cet endroit (0,50m/TN).

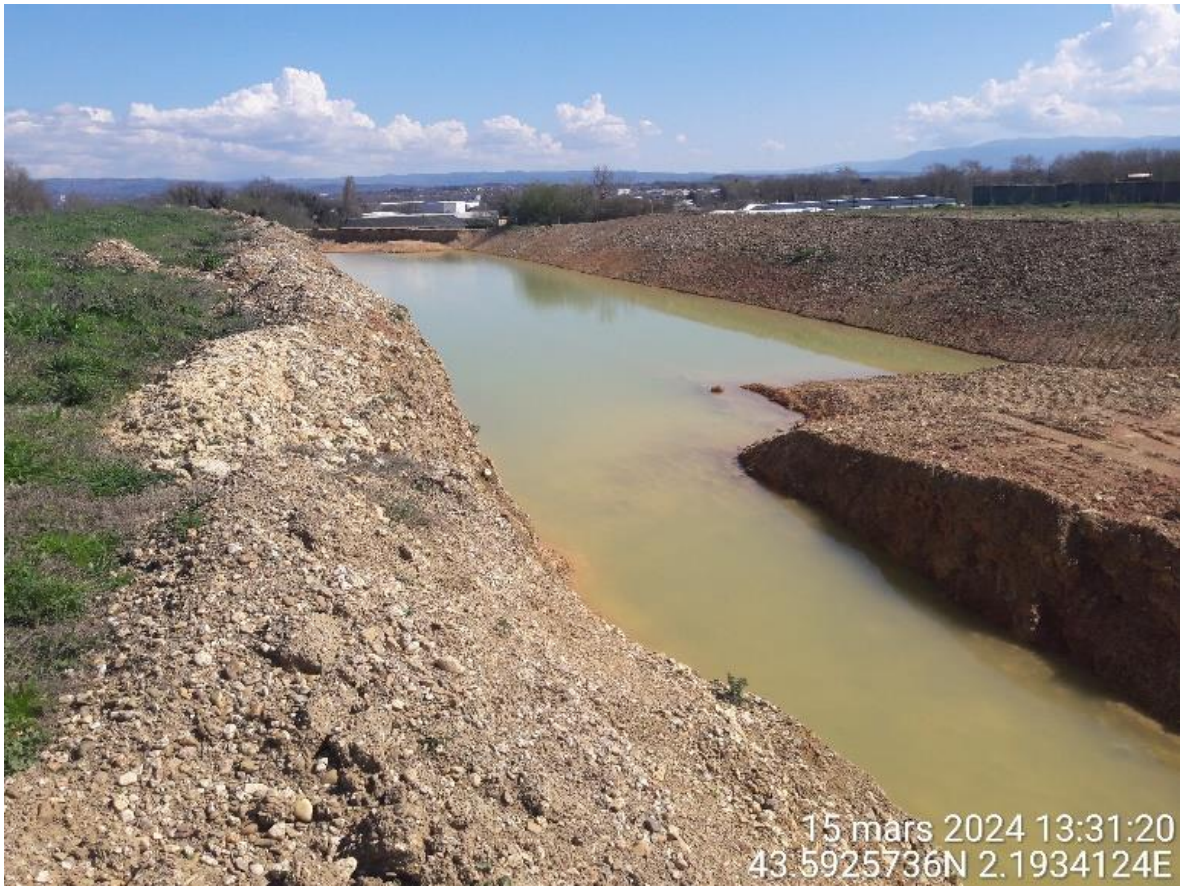
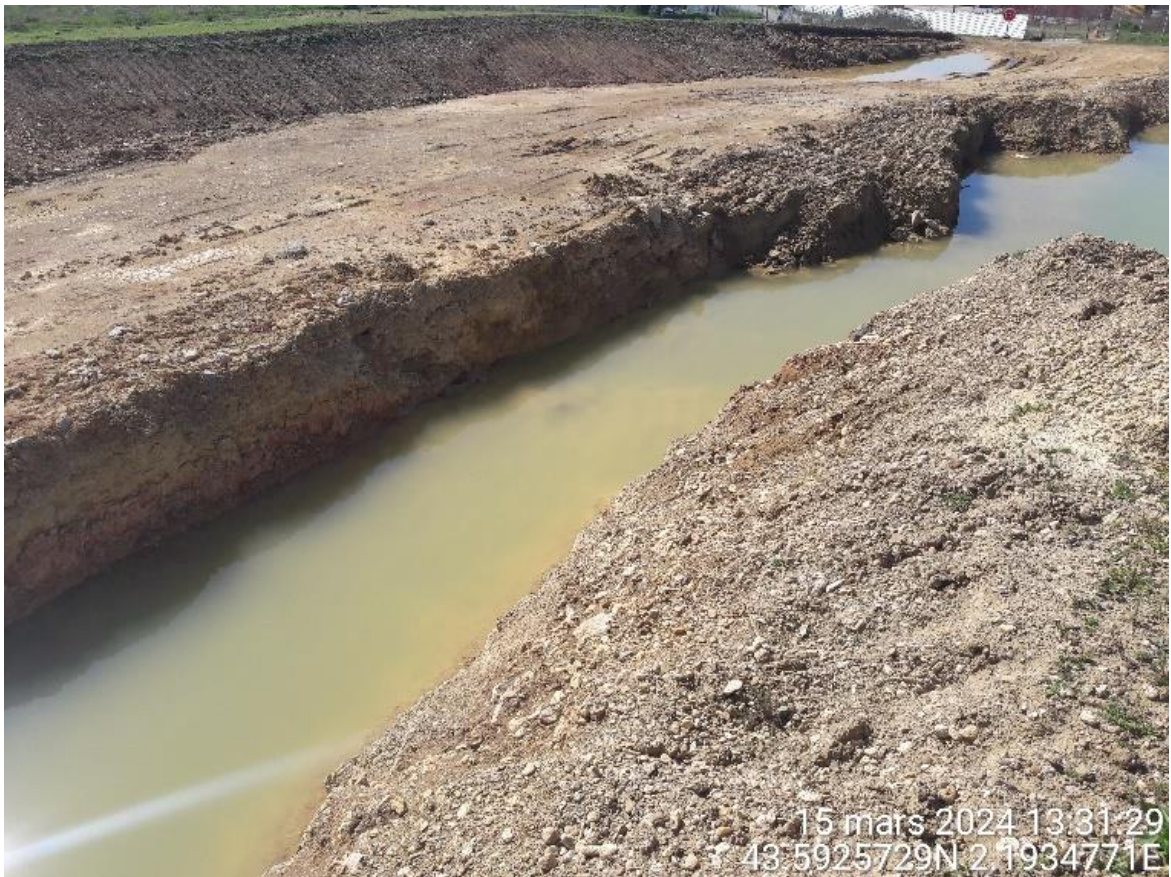
Une excavation conséquente a mis à jour une grande quantité d'eau souterraine. Le site n'est ni balisé, ni sécurisé. Il représente un risque non négligeable de noyade, d'autant que les parois de l'excavation sont particulièrement abruptes. Elles présentent d'ailleurs des traces d'érosion avancées.
