**RAPPORT D'OBSERVATION :
GESTION DES EAUX PLUVIALES ET
INTERCEPTION DES EAUX SOUTERRAINES
SUR LE CHANTIER DE L'AUTOROUTE A69
04/04/2024**

Association Eau Secours 31
10 bis rue du colonel Driant
31400 TOULOUSE
eau.secours31@gmail.com

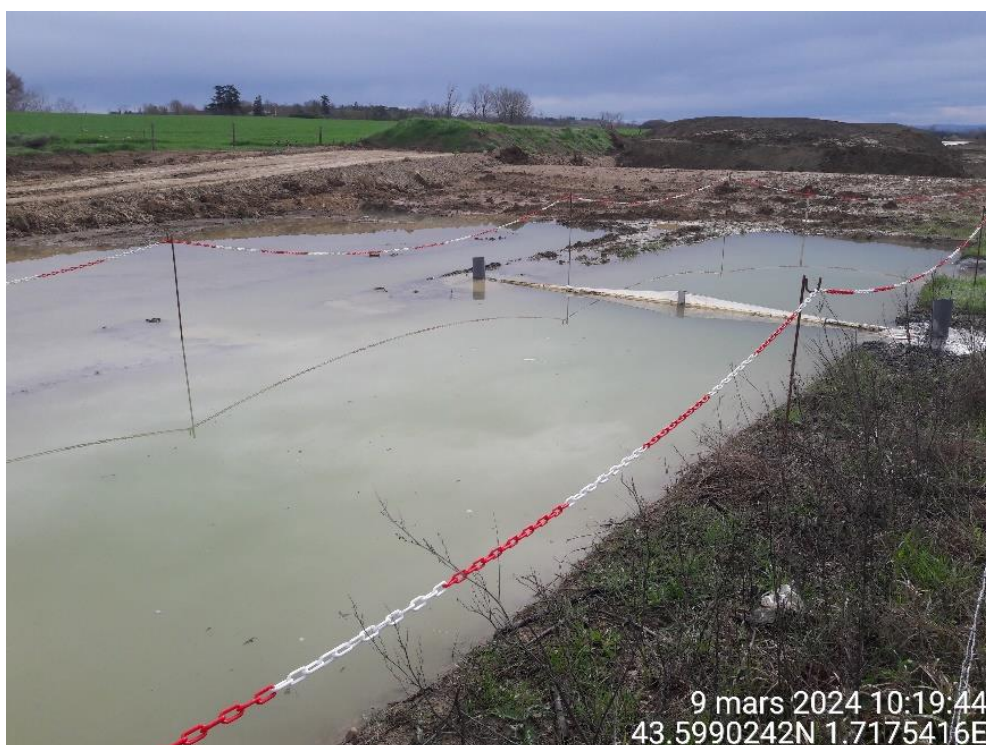
Figure 4: BP15300S Teulat (81)

- L'eau passe par-dessus ou sur les côtés du géotextile

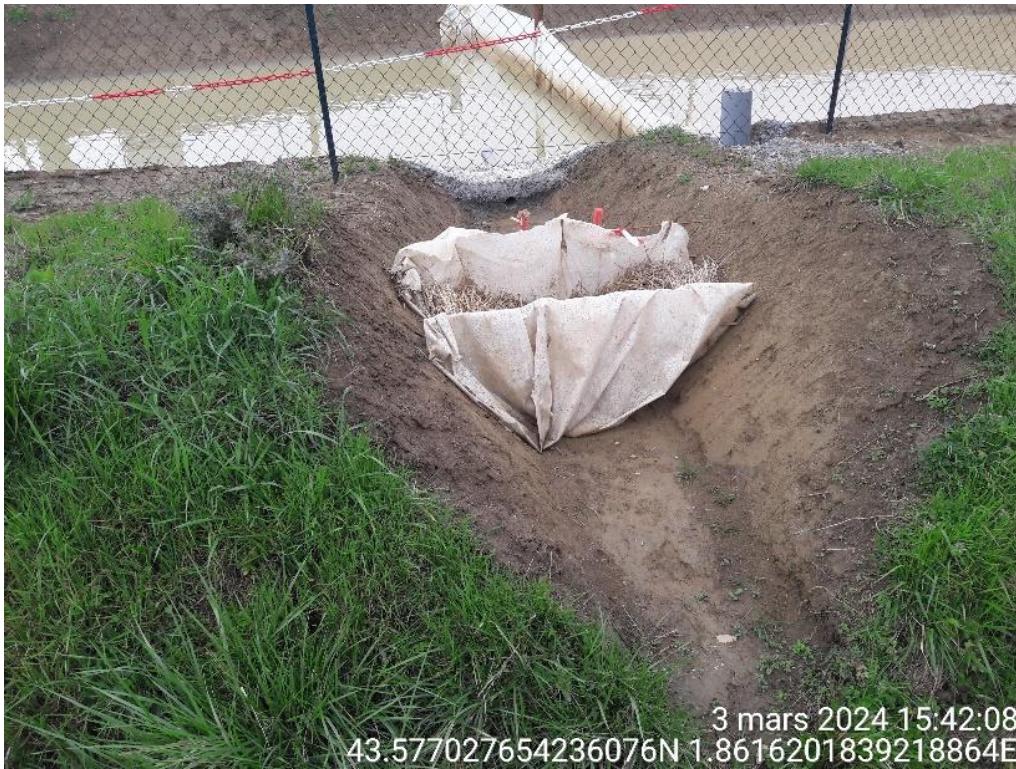
Figure 16: BP base vie NGE de CAMBON (81)

- Absence de filtre à gravier

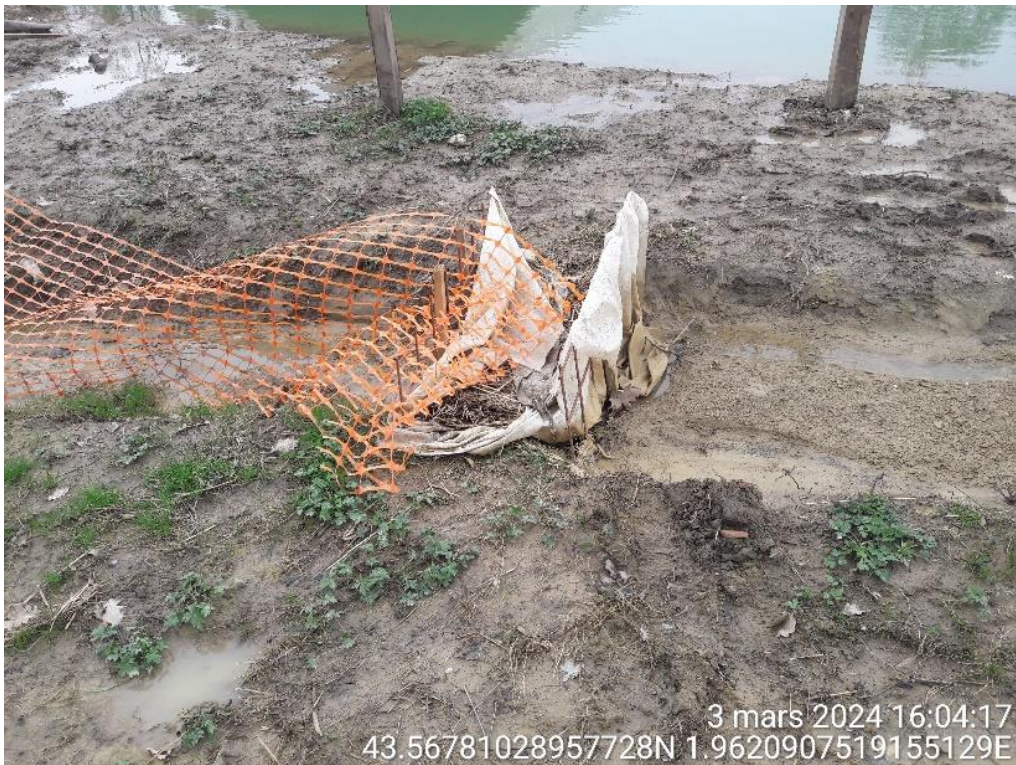
Figure 17: BP37450 Puylaurens (81) - pas de filtre à gravier, uniquement un filtre à paille

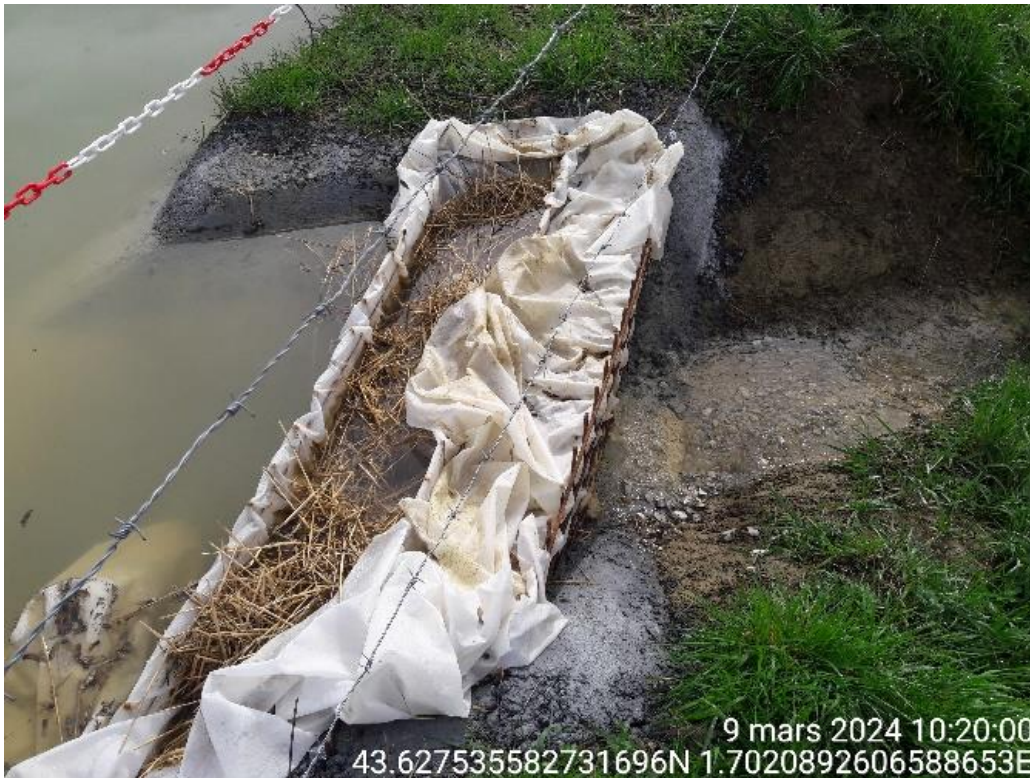
Figure 18 : BP15300S TEULAT (81) Inversion des filtres : filtre à paille avant filtre à gravier

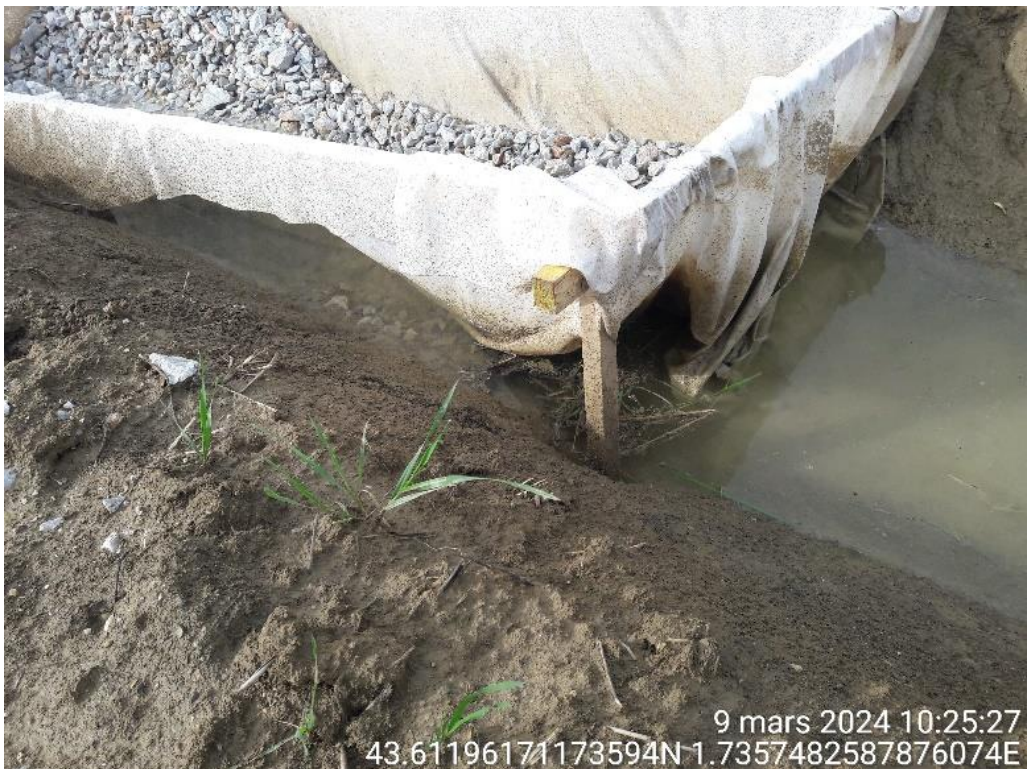
Figure 19: BP sans désignation ATOSCA MONTCABRIER (81)

- Érosion avancée autour du filtre à graviers : l'eau passe sous et/ou à côté du filtre.

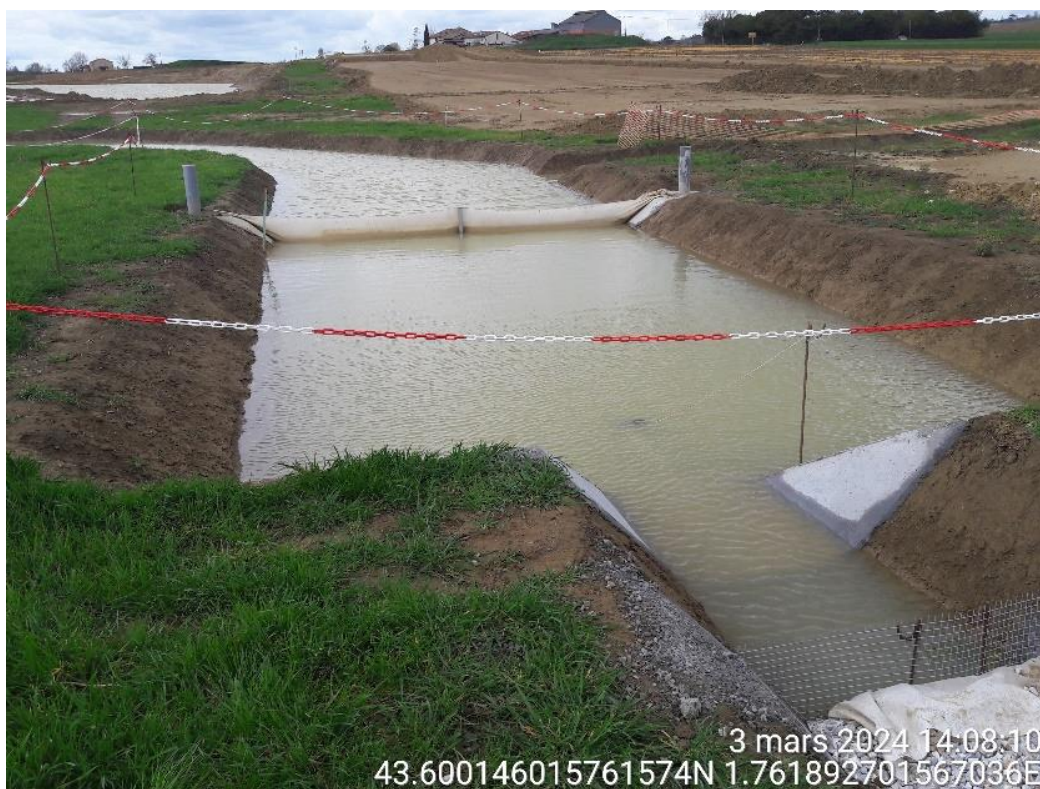
Figure 26:BP20400 VENDINE (31)

- Le colmatage du filtre implique une montée du niveau de l'eau dans le bassin. Le clapet de confinement est immergé et devient inutilisable. La pollution ne peut plus être confinée et les eaux rejetées ne sont pas correctement décantées.
- Le processus de décantation est dégradé voire inefficace. Les eaux rejetées sont susceptibles de provoquer l'asphyxie du milieu récepteur car trop concentrées en MES

- Clapet de confinement immergé

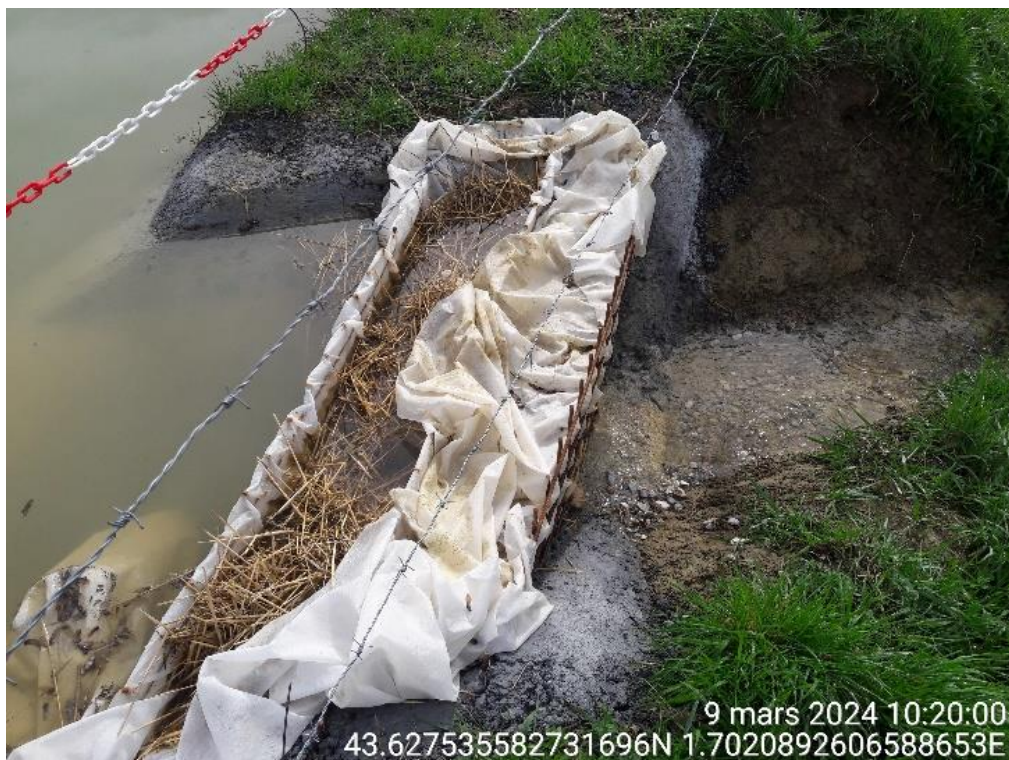
Figure 29 : BP15300S TEULAT (81) Filtre à paille avant filtre à gravier -

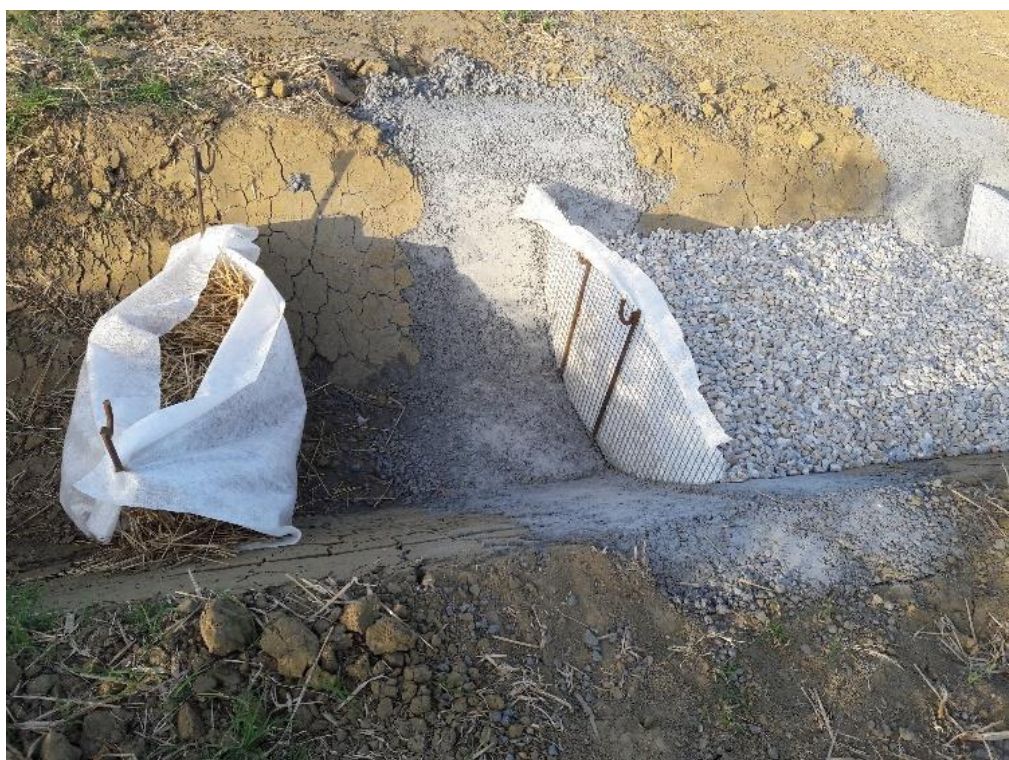
Figure 30 : BP19xxx FRANCARVILLE (31) le 6/08/2023 – Point GPS : 43.602584, 1.752358

- Filtre à paille non-installé ou retiré

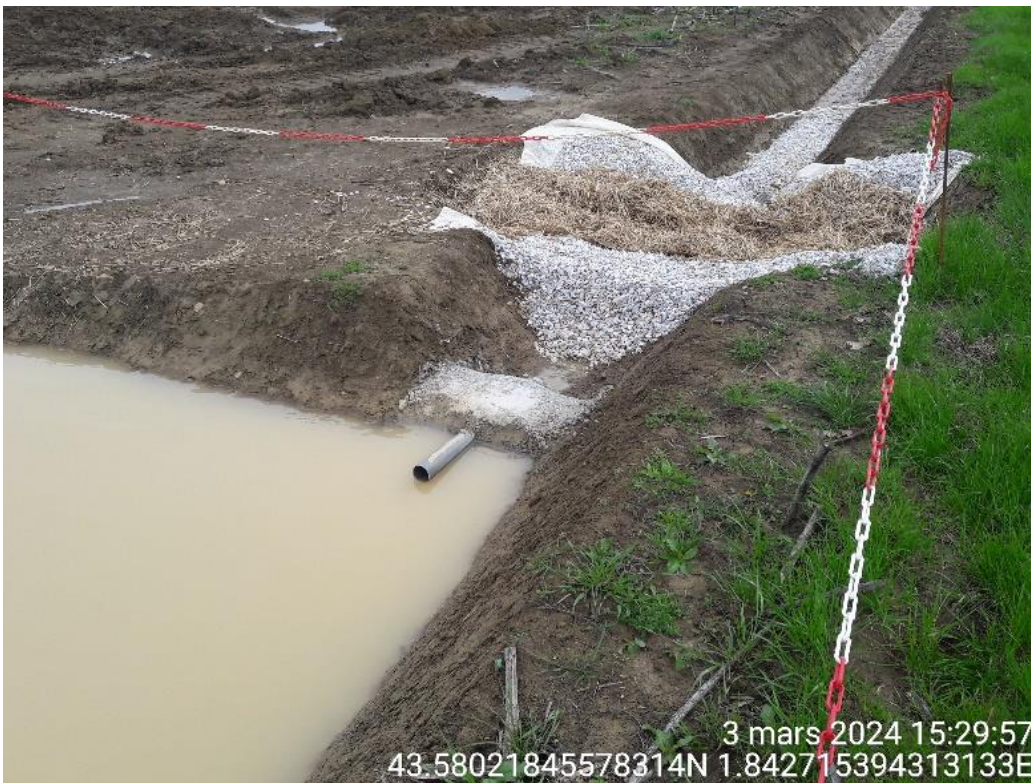
Figure 32: BP27400 CAMBON (81)

- Absence de cage métallique permettant tenir la paille décompactée

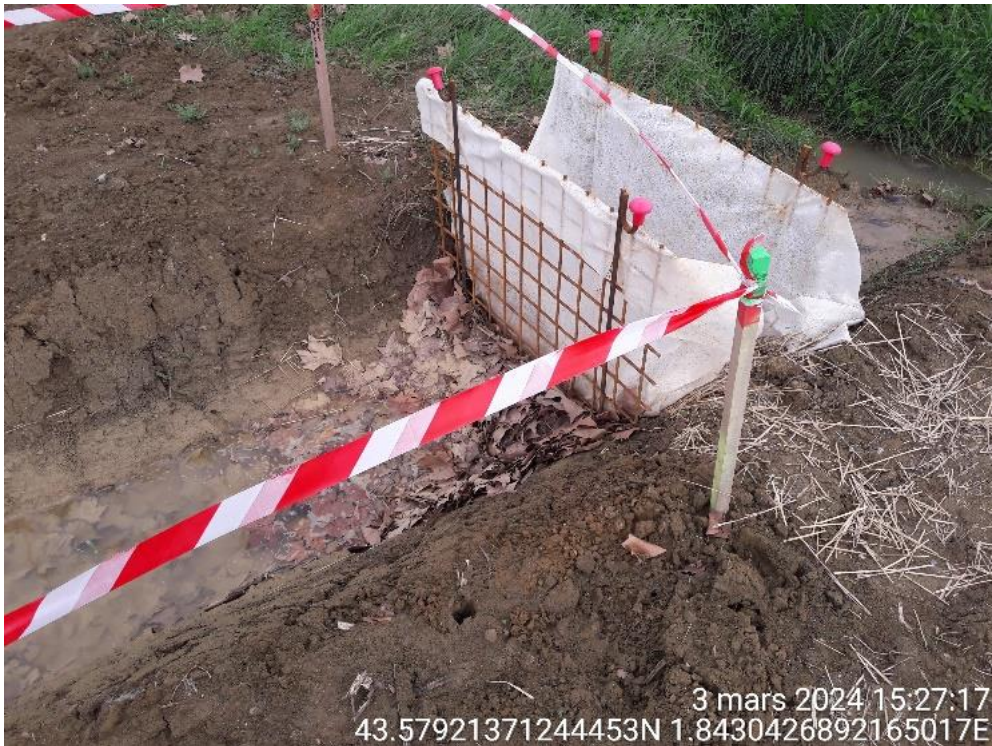
Figure 35: BP27400 CAMBON (81)

- Des filtres à paille vides (charge déversée dans les fossés alentours)

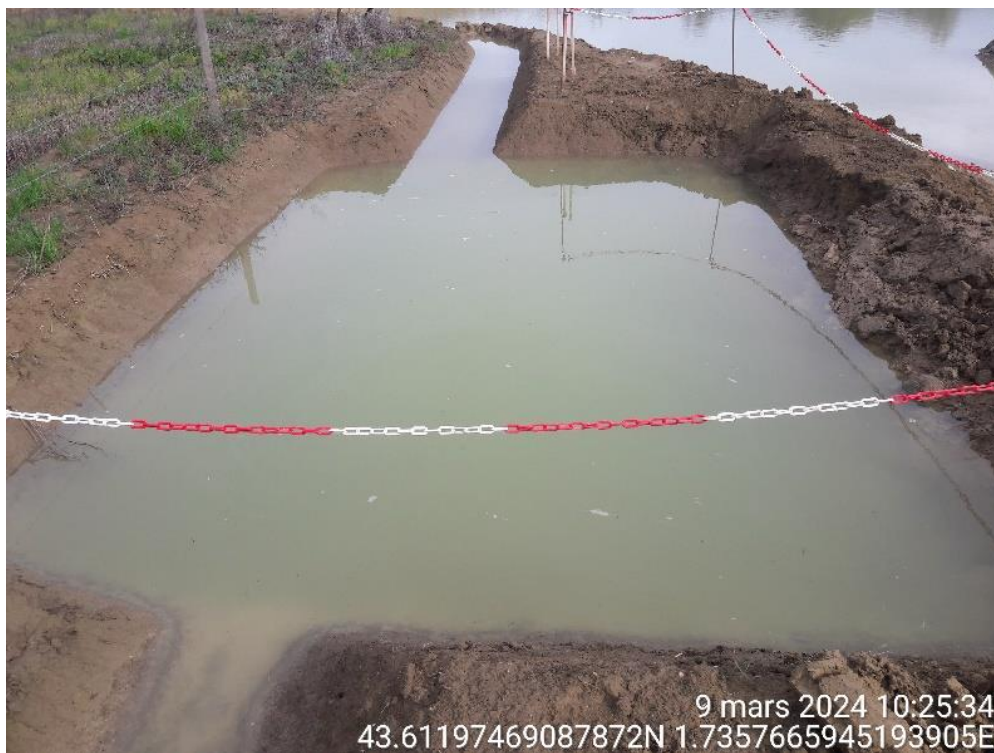
Figure 36: BP sans désignation ATOSCA MONTCABRIER (81) (érosion à droite)

- L'érosion des talus provoque une perte d'étanchéité des bassins provisoires et donc un risque de pollution des sols et des eaux souterraines par infiltration.
- Les conditions de la décantation des MES sont altérées du fait de la diminution du volume mort des bassins érodés. Et donc risque de rejets non-conformes polluants pour le milieu récepteur.

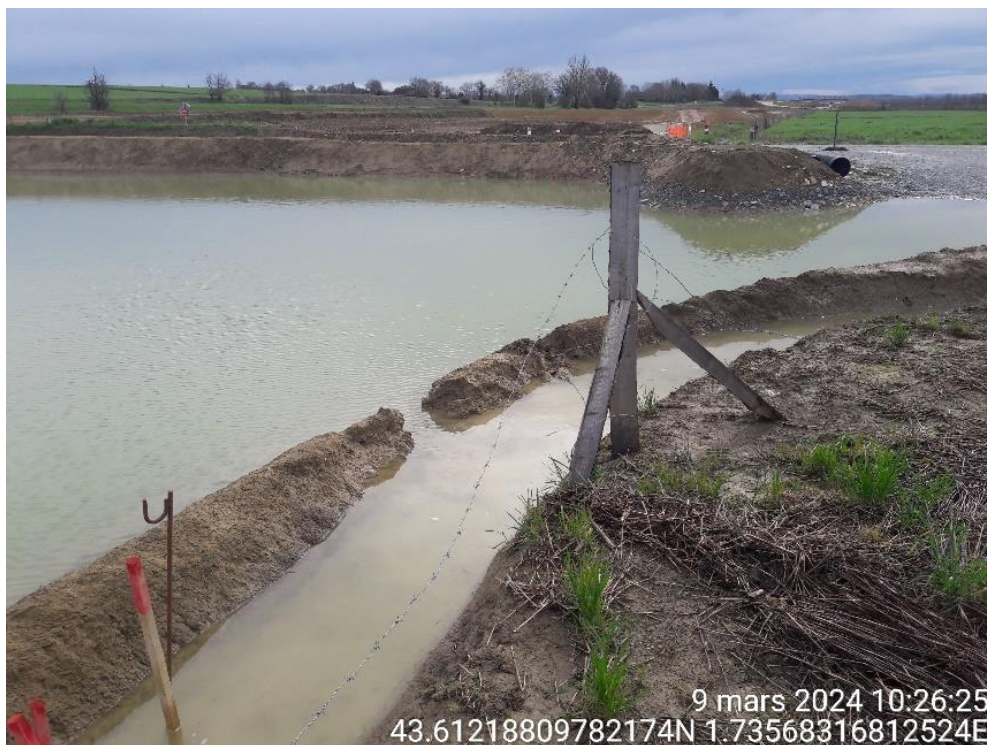
Figure 40: Fossés vers un BP en contact direct avec la nappe mise à l'air libre - MONTCABRIER (81)

- Risque de pollution des sols et des eaux souterraines par infiltration des rejets du chantier
- Contact direct et échanges physico-chimiques entre les eaux polluées et les eaux souterraines
- Tout pompage dans ces bassins revient à drainer les eaux souterraines
- Assèchement des sols par évaporation des eaux souterraines
- Non-respect de la continuité hydraulique souterraine

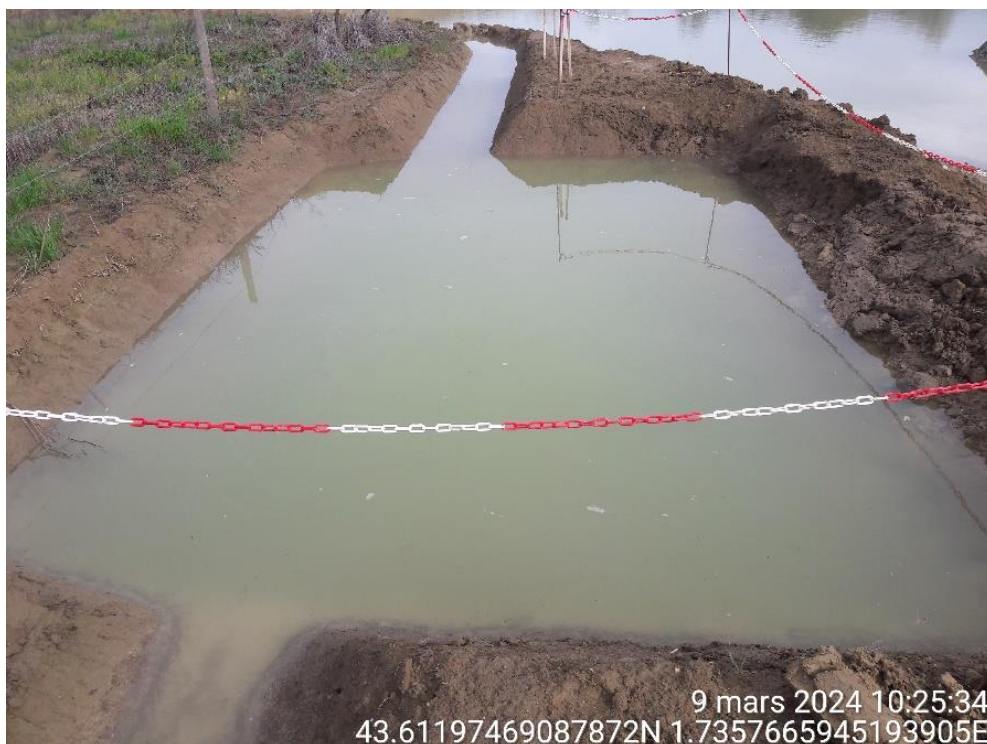
Figure 41: Nappe (en haut à droite) en contact avec le BP - MONTCABRIER (81)

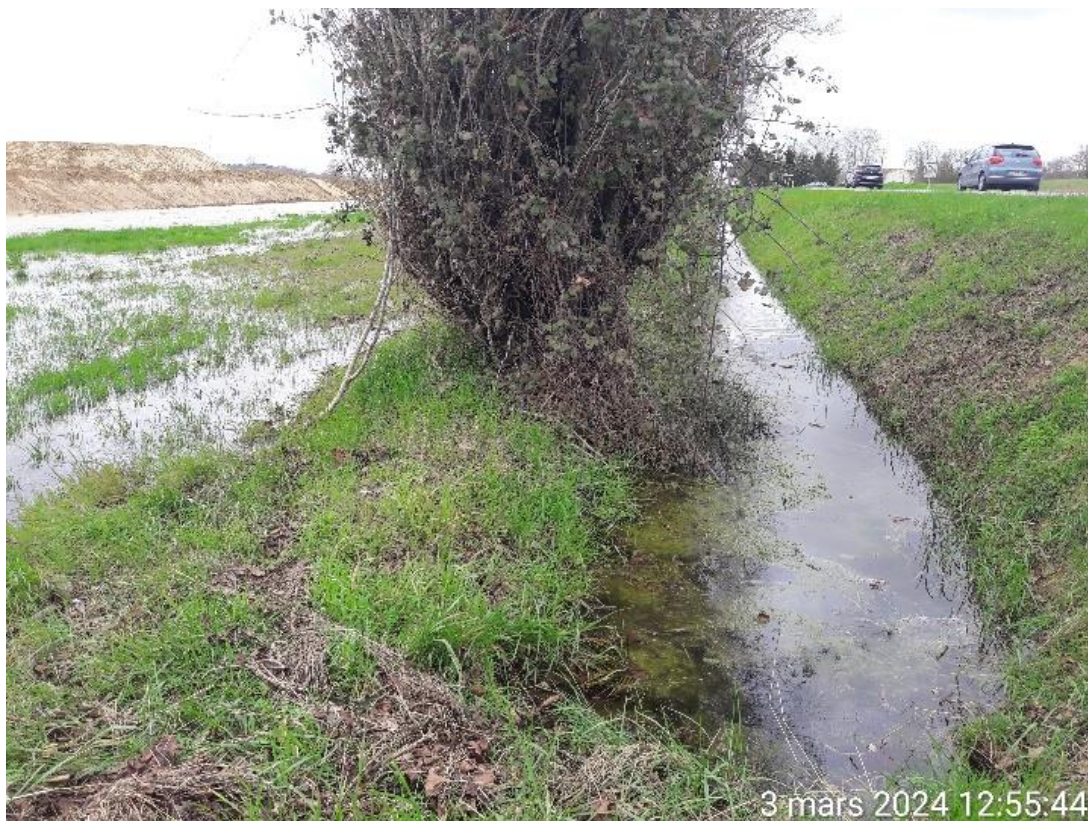
Figure 62: BANNIERE (81) – Point GPS 43.606153234271225, 1.7505945133672325

- Dégradation de la qualité de l'eau des cours d'eau naturels
- Destruction de la faune et la flore par inondation
- Non-respect de la continuité hydraulique

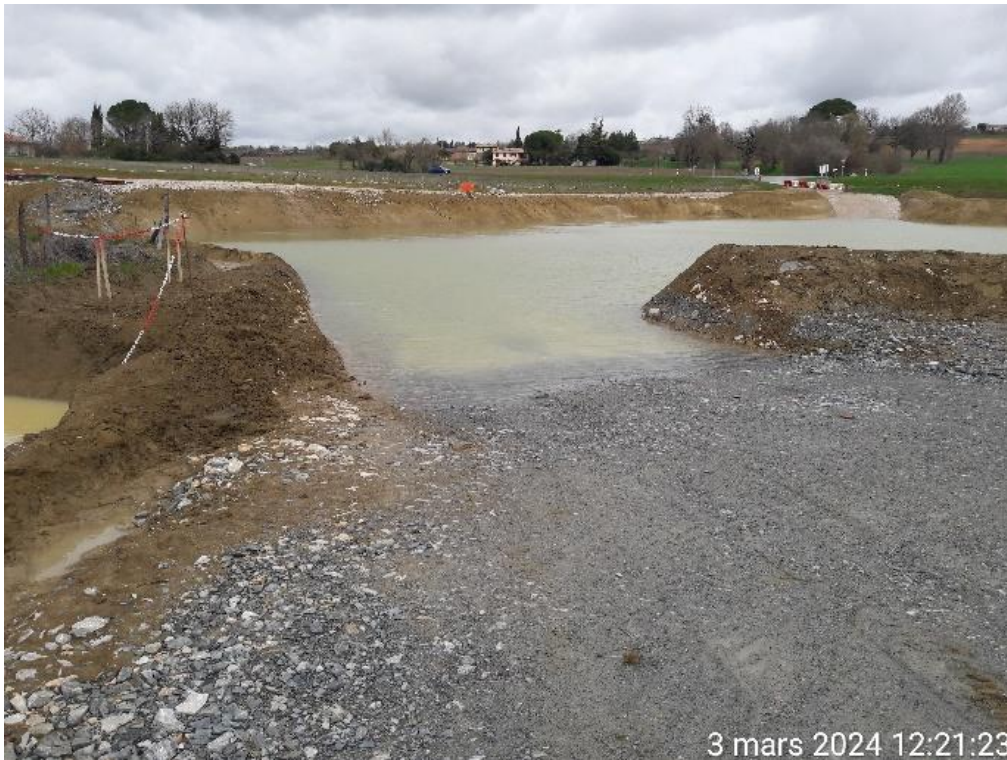
Figure 65: Plateforme inondée MONTCABRIER (81) - Point GPS: 43.612049,1.735803

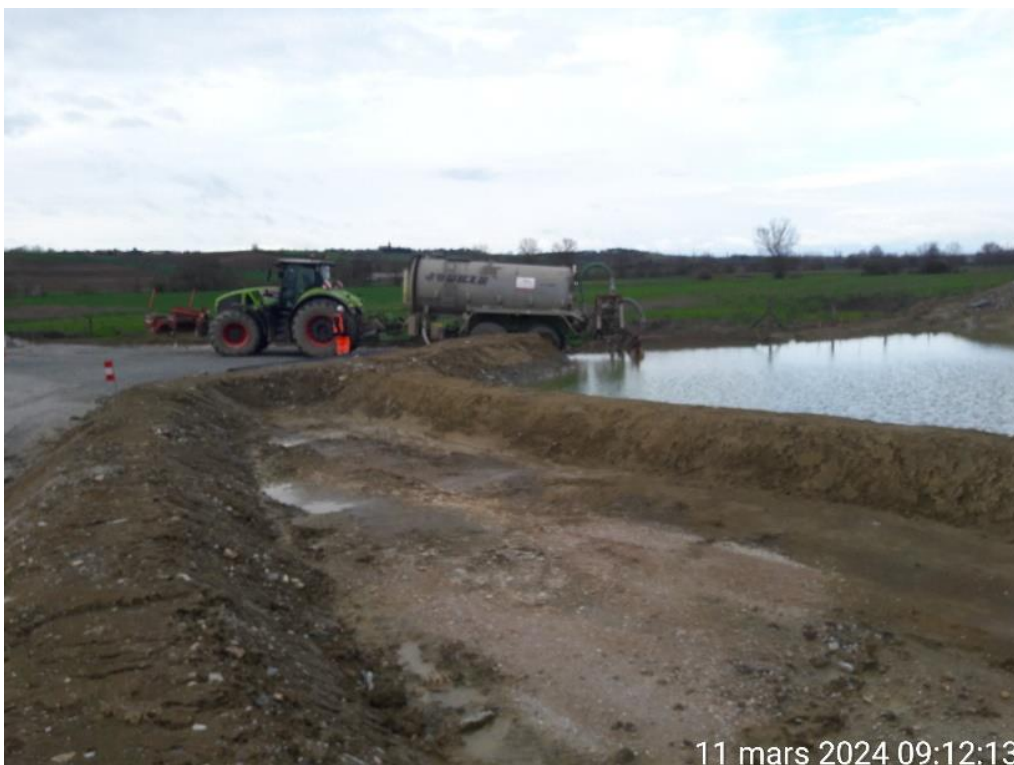
Le concessionnaire utilise pour le transport de l'eau des camions-citernes, mais aussi des citernes agricoles qui semblent appartenir à des agriculteurs avec qui il aurait contracté. Il a aménagé des rampes d'accès qui permettent de pomper l'eau pour les besoins du chantier dans cette masse d'eau naturelle mise à l'air libre par le décaissement, et cela sans précaution particulière.

Figure 66: Pompage nappe MONTCABRIER (81) - Point GPS: 43.612049,1.735803

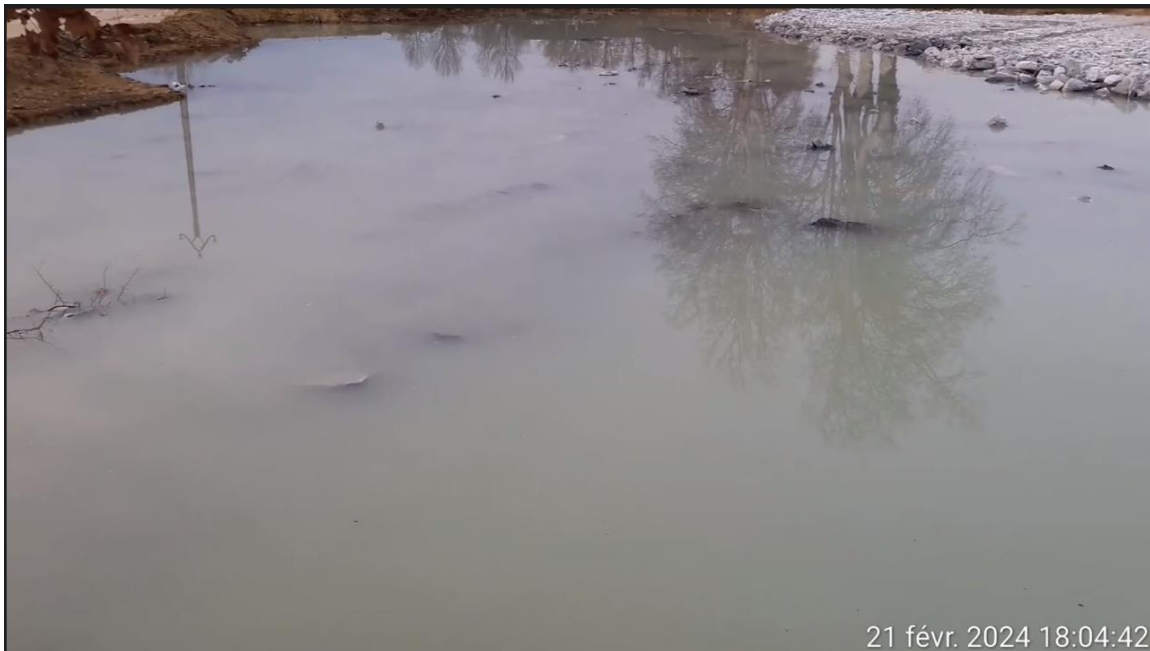
Les camions viennent déverser, les roues dans l'eau, des dizaines de mètres cubes de cailloux. Les engins de chantier travaillent dans l'eau. On retrouve les mêmes problématiques que pour la situation à Villeneuve-lès-Lavaur précédemment citée. Le passage des engins pollue l'eau limpide filtrée par les sols, les matières en suspension et les polluants s'accumulent et en quelques jours de travaux, la laitance de chaux envahit la masse d'eau de l'excavation. La photographie suivante, prise une semaine plus tard, montre la qualité de l'eau :

Figure 74: PI2118 - VENDINE (31) le 21/02/2024

L'eau de la nappe a été polluée et, fait prévisible, le niveau est remonté progressivement du fait du volume important des cailloux. L'eau du décaissement déborde alors sur la partie Sud de l'excavation, et cette eau polluée se déverse dans un talus, pour rejoindre le Messal, cours d'eau localisé 50 mètres en aval.

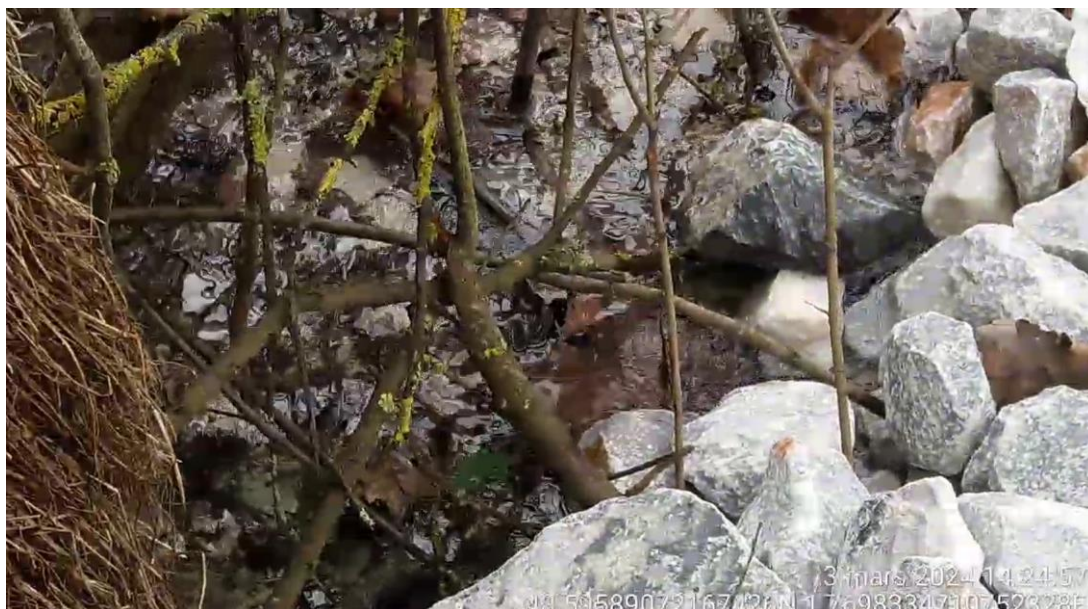
Ce dispositif, totalement inefficace dans cette situation, rejette l'effluent directement dans le talus et inonde toute la zone qui n'est pas prévue pour accueillir un tel déversement.

Figure 76: Déversement de la nappe - PI2118 VENDINE (31)

Le débit de rejet a été évalué en première analyse comme étant de l'ordre de 1 L/s, soit environ 85 m³ d'eau souterraine qui s'écoule quotidiennement dans le talus. Les sols et les masses d'eau souterraines sont donc progressivement drainées. Le 13 mars 2024, l'eau continuait à couler, avec un débit quasi-identique, ce qui laisse à penser que le drainage de la masse d'eau souterraine avoisinerait les 1 700 m³ en 3 semaines.

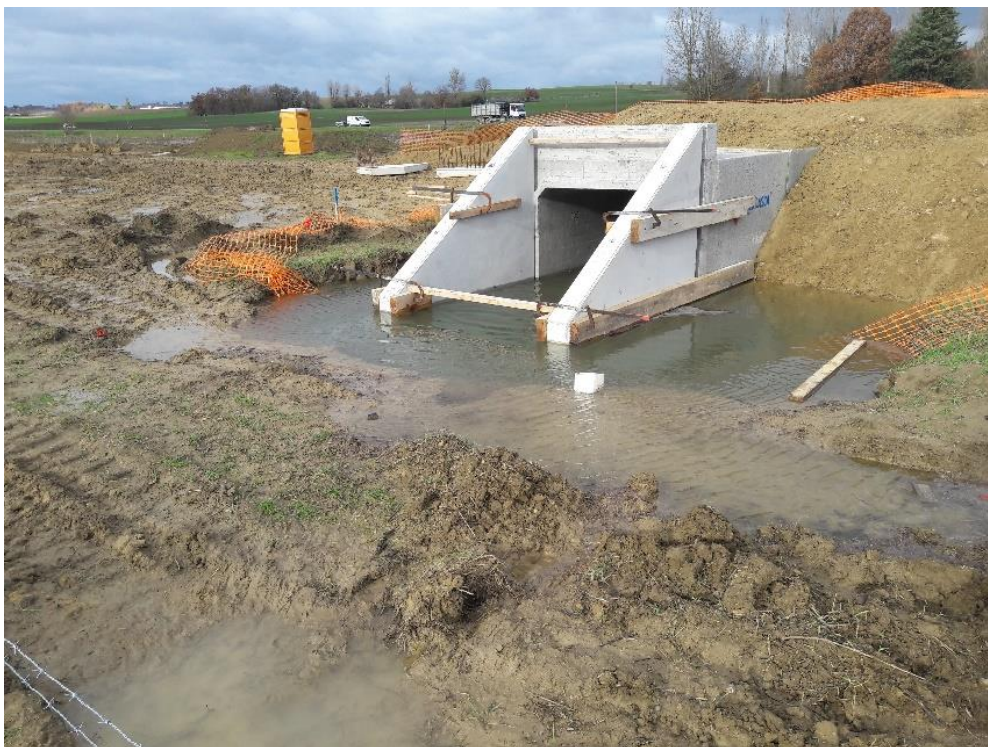
Figure 81: OH2066 (aval) VENDINE (31) le 20/12/2024- Point GPS: 43.598820302754405, 1.7646678605806563

Le premier ouvrage (OH2066) a été réalisé en décembre 2023 dans le lit du cours d'eau, mal dévié. Le site est resté en l'état depuis.

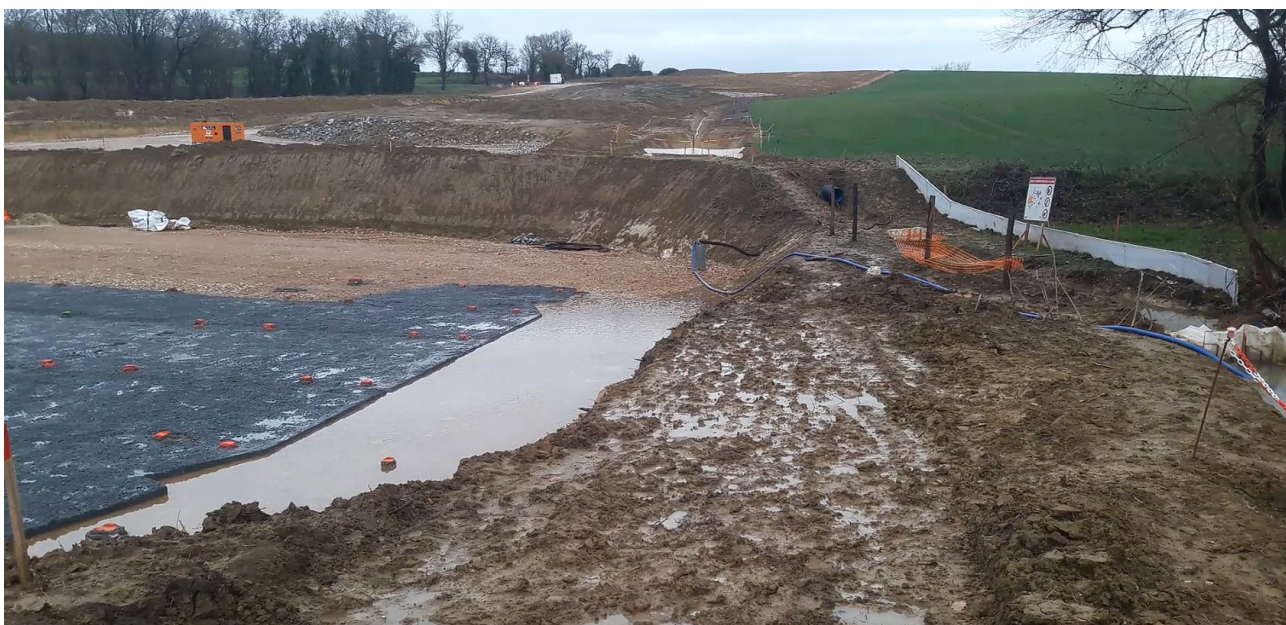
On observe en effet : un géotextile mal posé (l'eau passe autour), pas de clapet de confinement, pas de filtration (gravier + paille), mauvaise réalisation du bassin (sujet à débordement), présence de traces d'érosion, ...

Figure 86: PUYLAURENS (81) le 10/02/2024 – Tentative d'assèchement de la nappe souterraine à partir du forage (à droite de la grande excavation), au moyen d'un tuyau de refoulement bleu, installé pour débiter dans le bassin temporaire, à droite de l'image

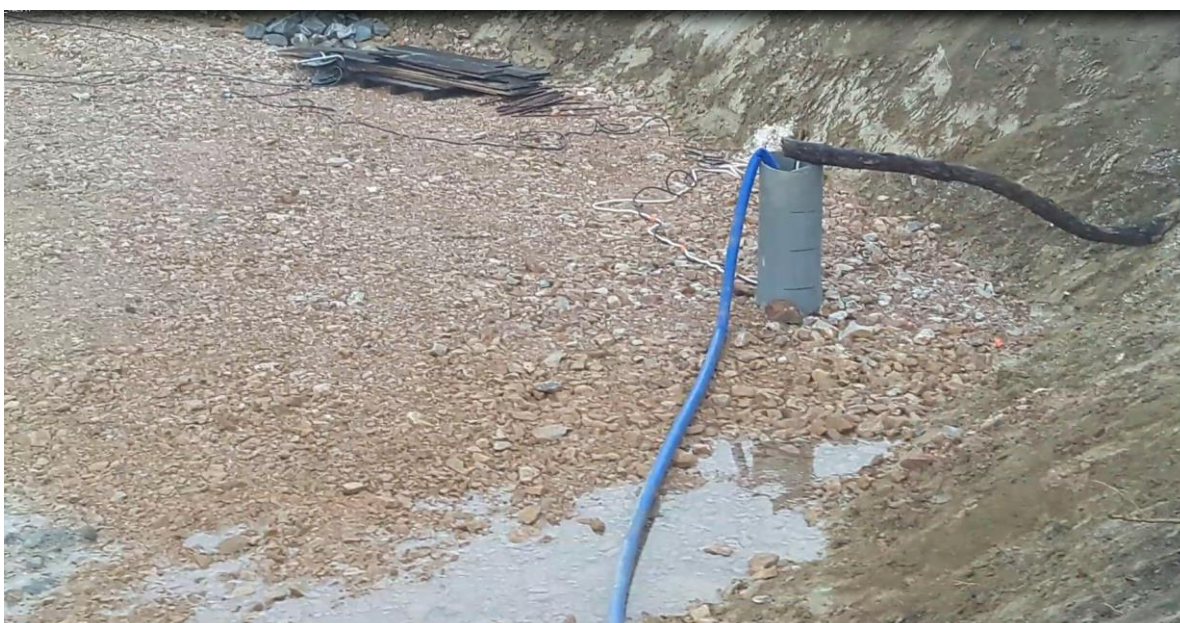
Figure 87: Dispositif de pompage avec tuyau de refoulement (bleu) - PUYLAURENS (81) le 10/02/2024

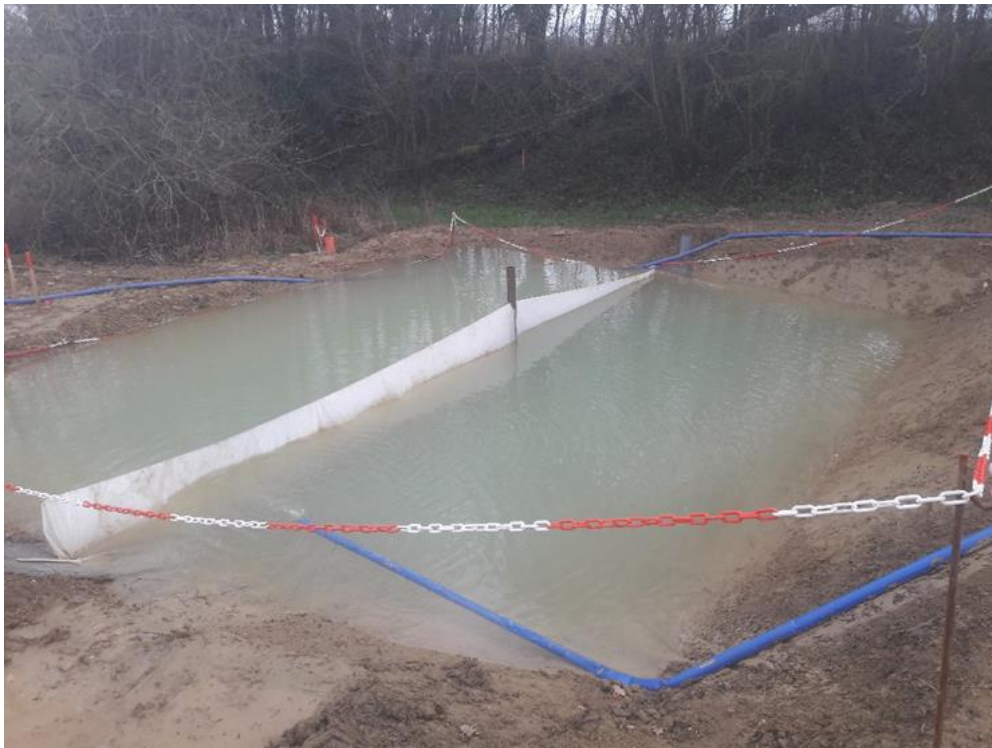
Non seulement le bassin est déjà sous-dimensionné pour les eaux pluviales (environ 20m³ au lieu des 86 m³ prévus) mais avec le volume pompé, il reçoit un débit largement supérieur à sa capacité de traitement (Figure 88).

Le tuyau de refoulement débouche dans le bassin provisoire. Au fond, à l'aval du bassin, on observe le piézomètre (orange).

Figure 88: Refoulement de l'eau souterraine vers BP37450 eaux pluviales PUYLAURENS (81) 10/02/2024

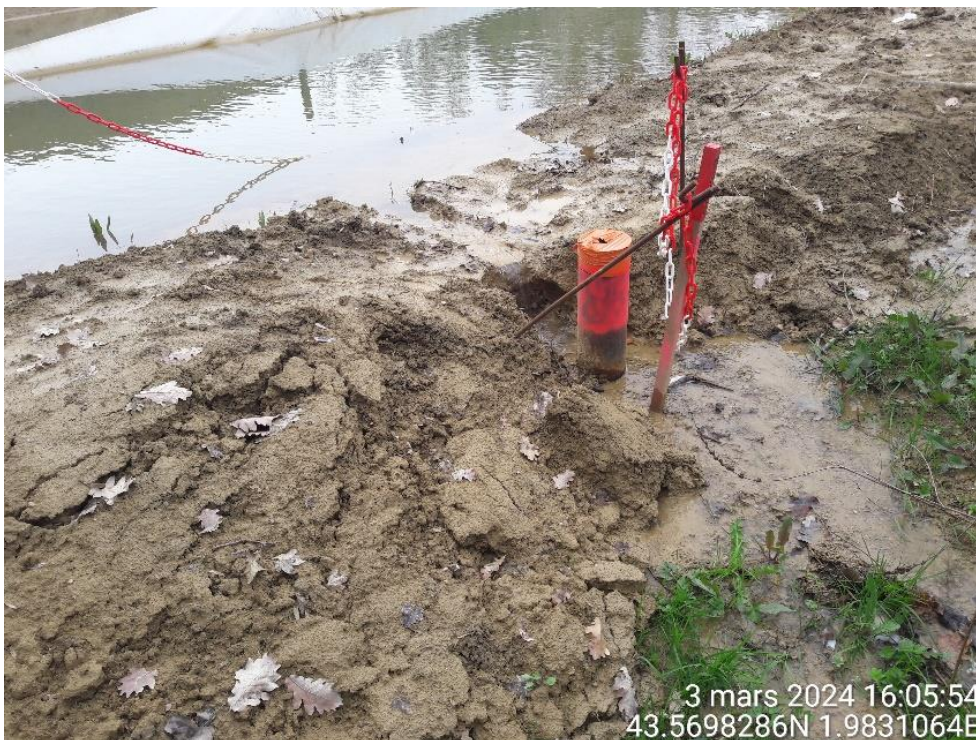
La décantation est inefficace et le bassin déborde à plusieurs endroits (Figure 89). Pour que la décantation soit efficace, il ne faut pas de turbulences dans le bassin. Il est donc absurde et contre-productif d'y déverser un débit élevé qui aura pour conséquence le soulèvement des matières en suspension (MES) décantées dans le fond du bassin et une impossibilité pour les particules de décanter correctement.

Le niveau de l'eau dans le bassin est trop haut, donc le clapet est inutile. Le bassin déborde toujours au niveau du piézomètre (Figure 89). Le niveau de l'eau est remonté et la partie inférieure de l'ouvrage OH3752 est immergée (Figure 90).

Figure 89: Débordement du BP37450 - Réalisation non conforme du bassin – PUYLAURENS (81)

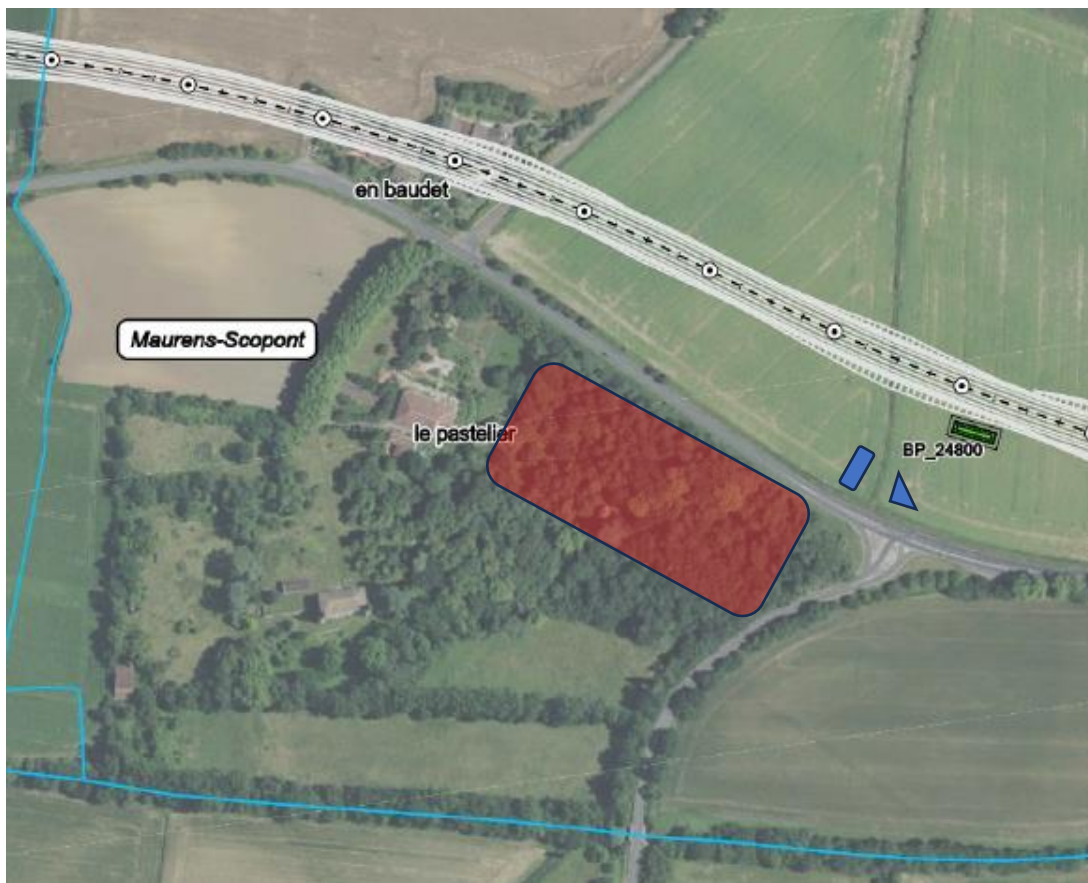
Au cours de la semaine du 11 au 15 mars 2024. Le concessionnaire a implanté deux bassins qui ne sont pas situés à l'emplacement initialement prévu du BP24800 (Figure 96).

Il a été démontré que les eaux qui alimentent la zone humide du château de Scopont (en rouge) proviennent du petit vallon au Nord de la RN126. Il s'agit d'eaux souterraines (écoulements hypodermiques) qui alimentent la zone humide qui est considérée, à tort, comme non-impactée.

Or, les deux bassins sont implantés directement dans cette zone d'écoulements et on observe qu'ils sont en contact direct avec les eaux souterraines. Le niveau de l'eau souterraine est très proche de la surface à cet endroit (0,50m/TN).

Figure 96: Plan ATOSCA donnant la position du BP24800. En rouge la zone humide du château de Scopont (tracé rajouté). En bleu, les 2 bassins implantés pour remplacer le BP24800 (rajoutés) – MAURENS-SCOPONT (81).
